COMUNE di SANTORSO - VI

Piano per l'Eliminazione delle Barriere Architettoniche

3 - RILIEVO SPAZI PUBBLICI

SCHEDE RILIEVO VIE

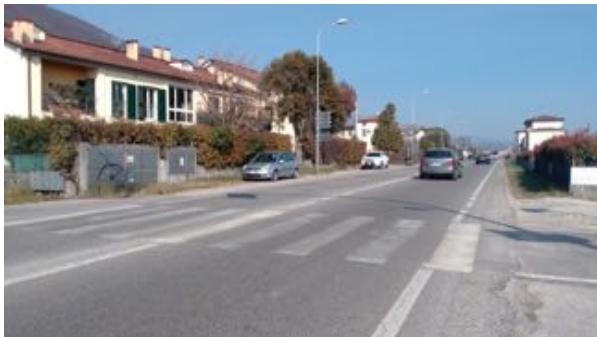
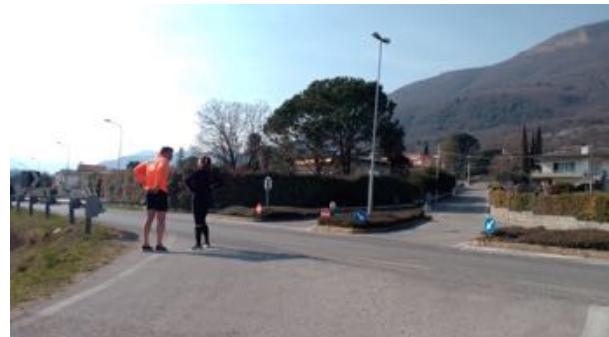
Codice – Nome via	U01	Via Martiri della Libertà SP 350
Zona – Orientamento	SANTORSO	Da via Garziere a via Stradelle

Da asfaltare	Marciapiede <90	Marciapiede >90	Banchina con street print	Banchina stretta protetta	Carreggiata	Pista ciclopedita. (Finisce la ciclopedita da via Garziere)
						X

LATO Sinistro	LATO Destro
	X 20m dopo la rotonda - Poi X	X 20m dopo la rotonda - Poi X

Rotonda (DX/SX)	XX	NO	(ciclopedenale)
Via Stradelle (strada alta e bassa)	R	NO	NO

- Velocità auto elevata.
- Stradelle Bassa: tratto rurale senza percorso con una panchina **X** e lieve pendenza **X**.
- Strada laterale **X** poi ghiaia **X**.
- Segnalare un via Martiri della Libertà l'incrocio con via Stradelle (alta e bassa): punto di insicurezza.

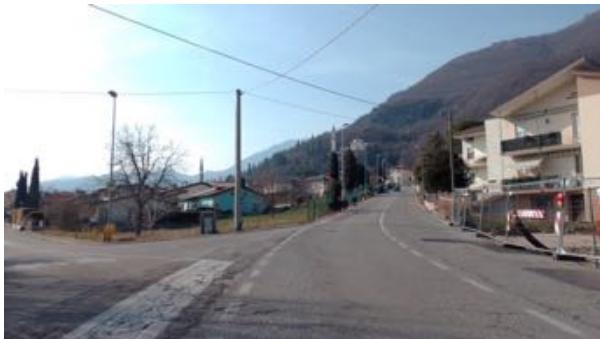
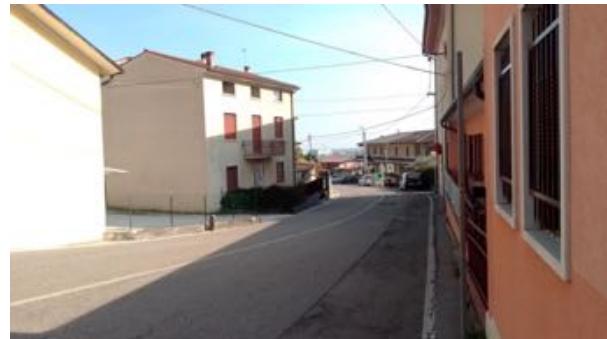
Codice – Nome via	U02	Via Summano
Zona – Orientamento	SANTORSO	Da via Garziere a via S. Carlo/Lesina

ACCENTUATO	LIEVE	VARIABILE	ASSENTE
	X			X (20m all'inizio 40m alla fine verso via Rogge)

Via Rogge	X	NO	SI
Via S. Carlo/Lesina	X	NO	NO
Via Dei Furlani	X	NO	NO
Via Rogge (assente continuità)	X	NO	SI

- Via Rogge X (per 30m) poi X: (a DX) X marciapiede (a SX) X.

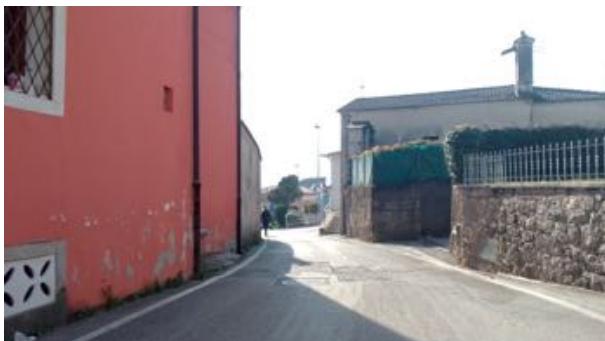
Codice – Nome via	U03	Via S. Carlo
Zona – Orientamento	SANTORSO	Fino all'incrocio via Summano/ via Lesina

ACCENTUATO	LIEVE	VARIABILE	ASSENTE
	X	X (inizio via)

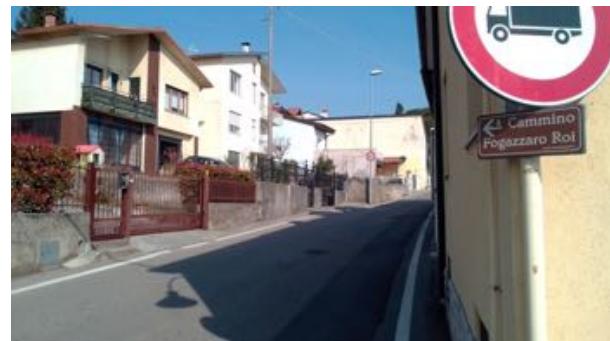
Da asfaltare	Marciapiede <90	Marciapiede >90	Banchina con street print	Banchina stretta protetta	Carreggiata	Pista ciclopedit.
					X

LATO Sinistro	LATO Destro
		X

Via Stradelle	X	NO	NO
Via Summano/Lesina	X	NO	NO (ma pianeggiante)

- Dall'incrocio con via S. Carlo/Nido/Villa Luca via in discesa a SX X (pendenza): ambito da mettere in sicurezza e da qualificare (con segnaletica/ street-print).
- Via a SX (salita) X.
- Presenza Percorso "un salto nel passato e Cammino Fogazzaro Roi".

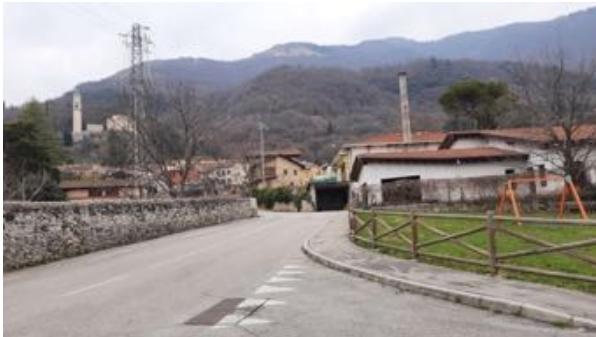
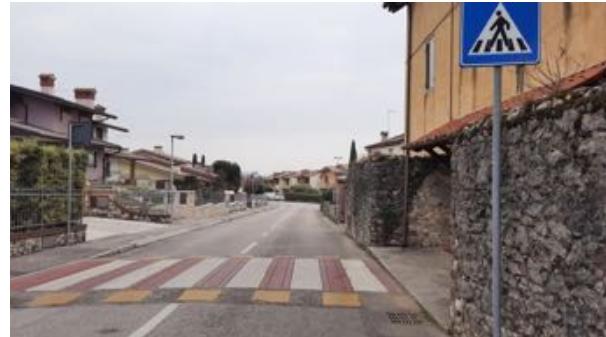
Codice – Nome via	U04	Via Dei Furlani
Zona – Orientamento	SANTORSO	Da via Sta Maria

ACCENTUATO	LIEVE	VARIABILE	ASSENTE
	X	X	X	X

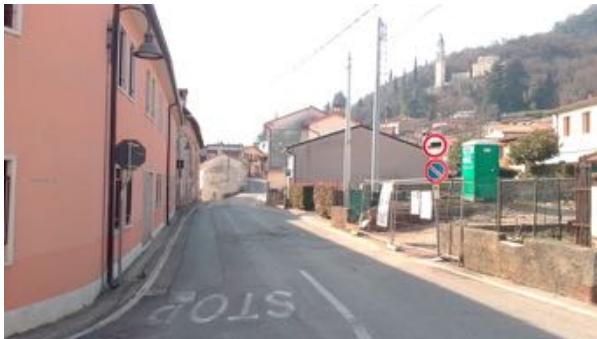
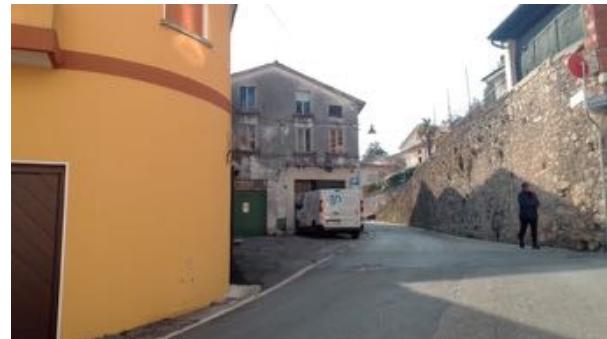
Codice – Nome via	U05	Via Lesina (tratto basso)
Zona – Orientamento	SANTORSO	Da via Summano

ACCENTUATO	LIEVE	VARIABILE	ASSENTE
	X (dopo 30m)			X (inizio via 30m)

- Primi 30m X (fermate bus) pendenza assente, poi X.
- Le persone camminano in strada con auto che corrono.
- Al bivio (SX/DX) stradina con pendenza X.
- Accesso in via Lesina di Sopra (in parte a senso unico) X (causa pendenza) e accesso università Fisioterapia e Villa Miari.
- Farmacia ubicata in pendenza (brutta posizione) nell'incrocio con via Rossi.

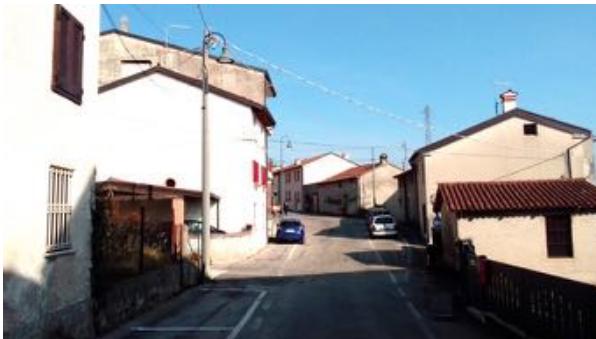
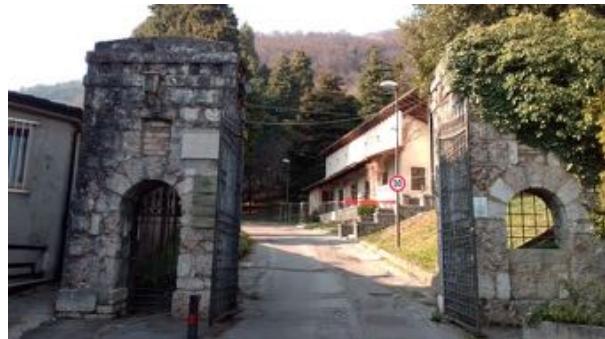
Codice – Nome via	U06	Via Lesina di Sopra
Zona – Orientamento	SANTORSO	Da via Summano

ACCENTUATO	LIEVE	VARIABILE	ASSENTE
	X

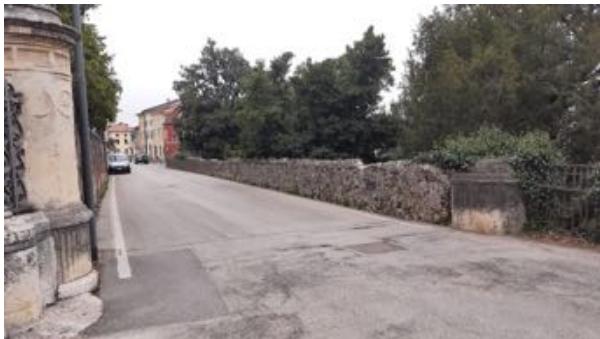
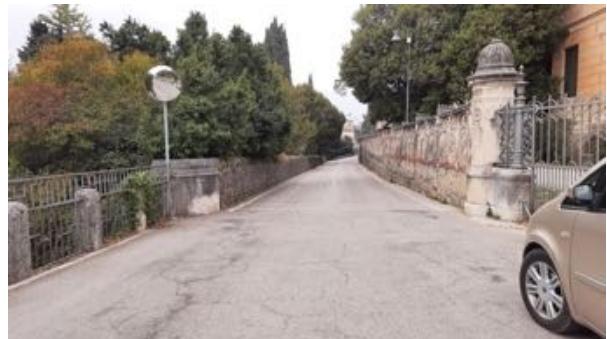
Codice – Nome via	U07	Via Rossi
Zona – Orientamento	SANTORSO	Da via Lesina alla Piazza A.Moro

ACCENTUATO	LIEVE	VARIABILE	ASSENTE
	X (per 40m - inizio)	X	X	X

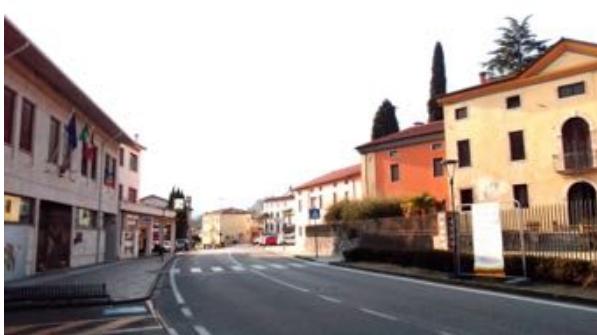
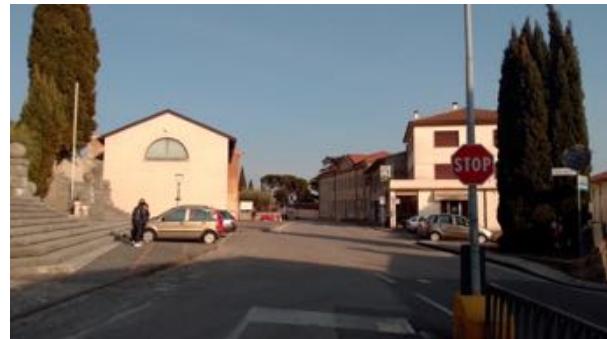
Codice – Nome via	U08	Via/Piazza A. Moro
Zona – Orientamento	SANTORSO	Da via Lesina

ACCENTUATO	LIEVE	VARIABILE	ASSENTE
				X

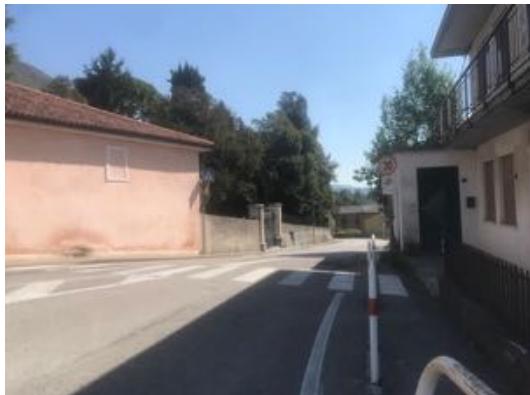
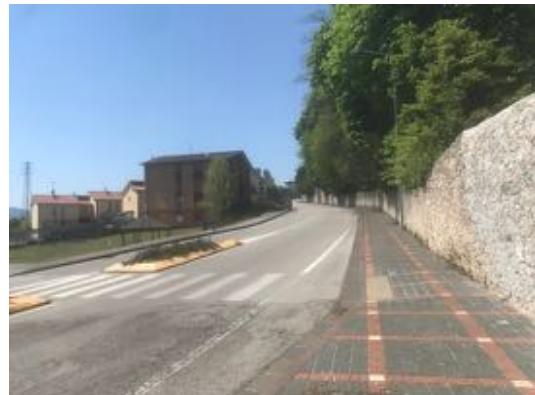
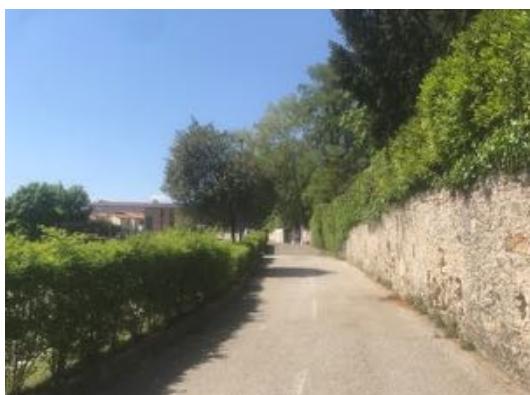
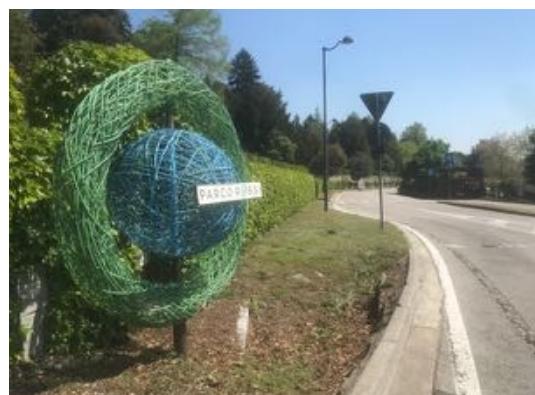
Codice – Nome via	U09	Via Sta Maria
Zona – Orientamento	SANTORSO	Da Via Pozzati a via dei Furlani

ACCENTUATO	LIEVE	VARIABILE	ASSENTE
	X	X /H Salzena)	X

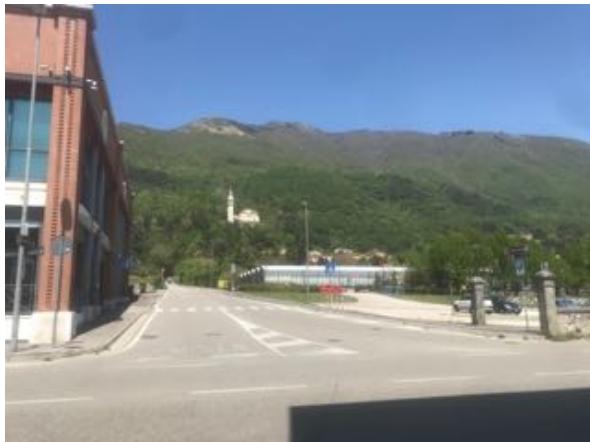
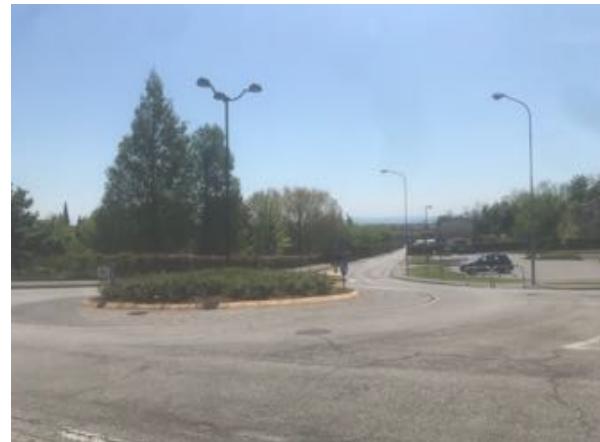
Codice – Nome via	U10a	Via Salzena
Zona – Orientamento	SANTORSO	Da Via Europa a via Sta Maria

ACCENTUATO	LIEVE	VARIABILE	ASSENTE
	X	X

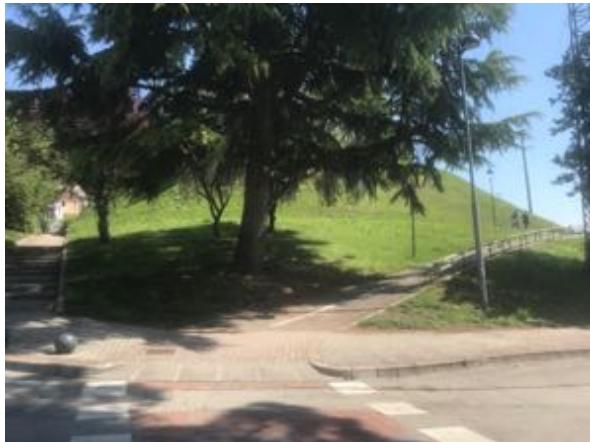
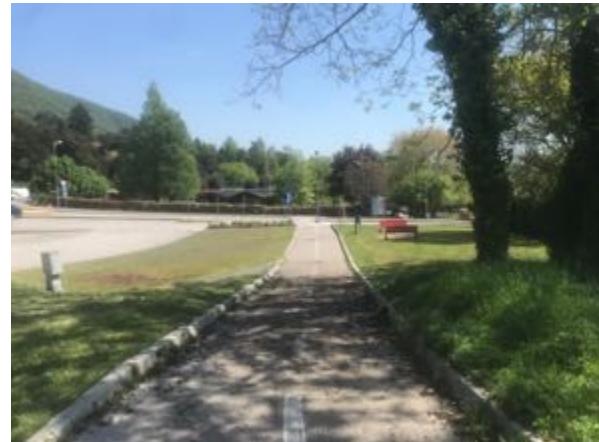
Codice – Nome via	U10b	Percorso ciclopedonale Salzena/Grumo scuole/impianti sportivi/ Pramarin
Zona – Orientamento	SANTORSO	Da Via Salzena a via Grumo

ACCENTUATO	LIEVE	VARIABILE	ASSENTE
	X	X		X

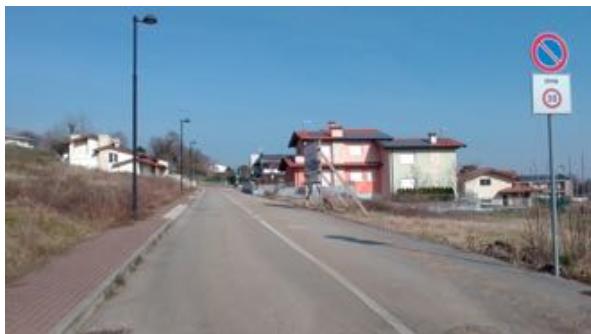
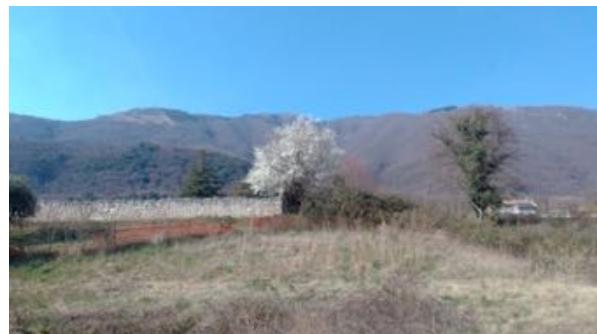
Codice – Nome via	U11	Via Rogge
Zona – Orientamento	SANTORSO	Da via Summano

ACCENTUATO	LIEVE	VARIABILE	ASSENTE
	X	X		X

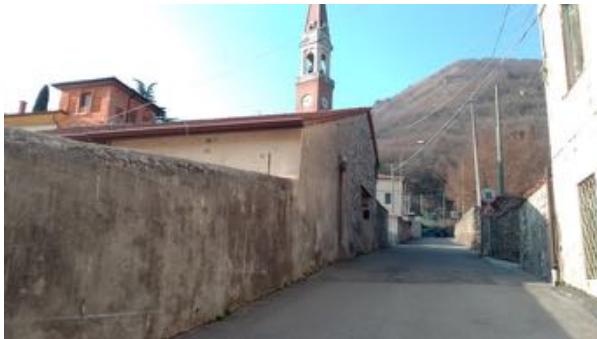
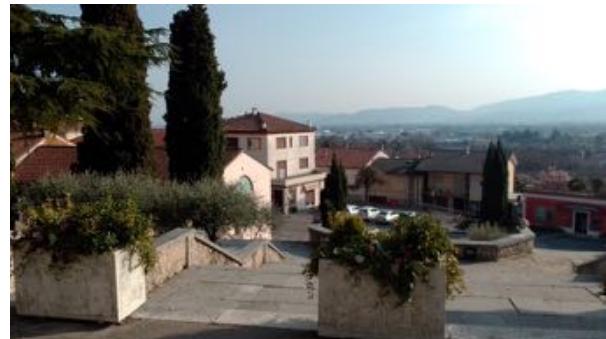
Codice – Nome via	U13	Via Della Rionza
Zona – Orientamento	SANTORSO	Dalla Piazza A. Moro

ACCENTUATO	LIEVE	VARIABILE	ASSENTE
	X

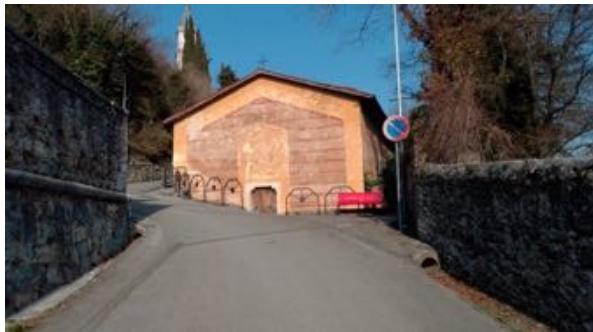
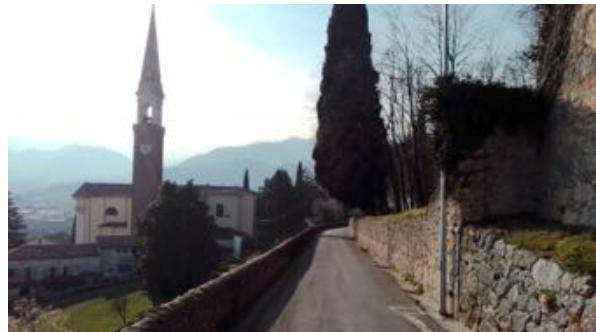
Codice – Nome via	U14	Via Del Santuario
Zona – Orientamento	SANTORSO	Da via della Rionza (chiesa)

ACCENTUATO	LIEVE	VARIABILE	ASSENTE
	X

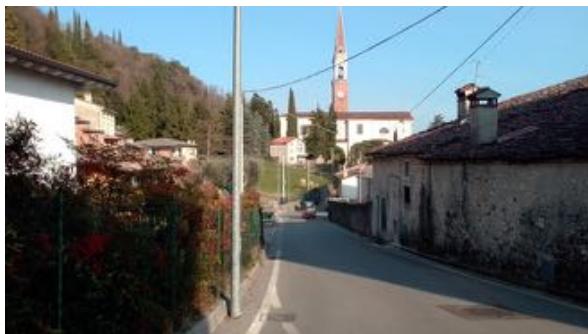
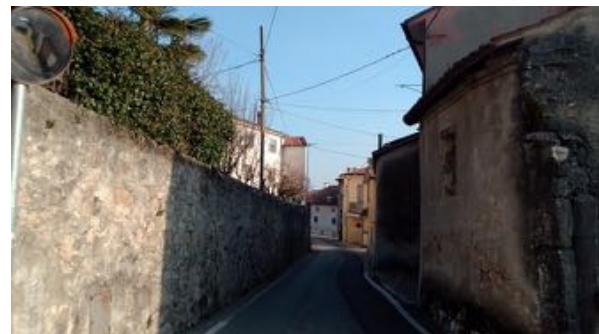
Codice – Nome via	U15	Via Del Pozzetto (tratto 2)
Zona – Orientamento	SANTORSO	Da Via Del Santuario alla Piazza A. Moro

ACCENTUATO	LIEVE	VARIABILE	ASSENTE
	X

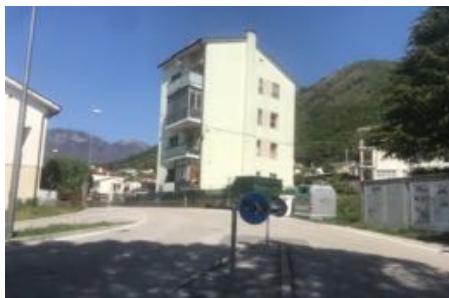
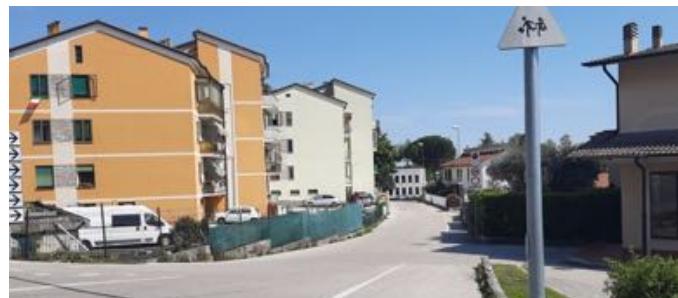
Codice – Nome via	U16	Via Del Grumo
Zona – Orientamento	SANTORSO	Da via Pozzati

ACCENTUATO	LIEVE	VARIABILE	ASSENTE
		X	X	X

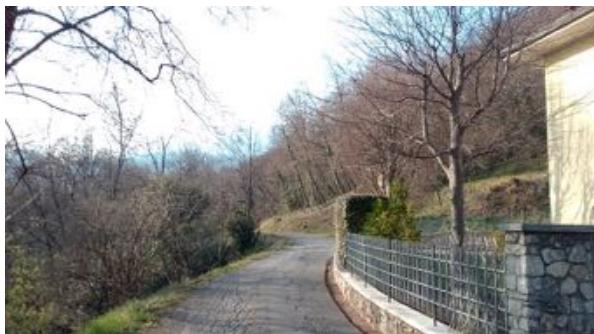
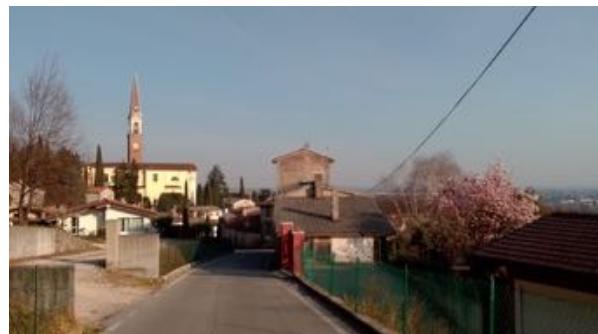
Codice – Nome via	U17	Via Pozzetto/Rebutan
Zona – Orientamento	SANTORSO

ACCENTUATO	LIEVE	VARIABILE	ASSENTE
	X		X

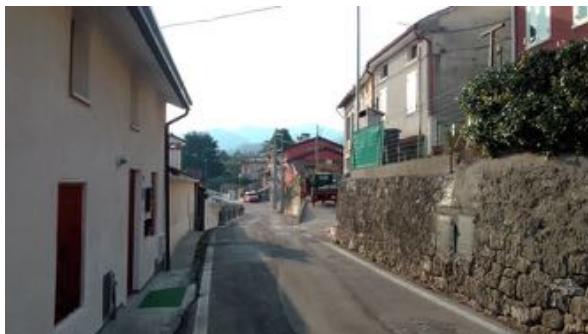
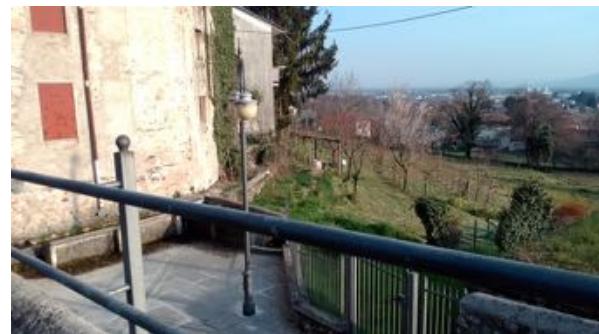
Codice – Nome via	U18	Via Grimola
Zona – Orientamento	SANTORSO	Da via Pozzetto a via Murello

ACCENTUATO	LIEVE	VARIABILE	ASSENTE
	X Poco	X secondo terzo	X

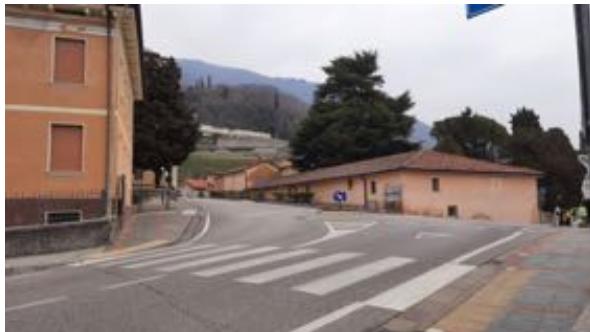
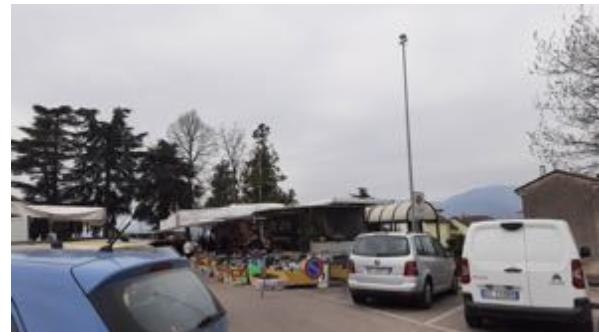
Codice – Nome via	U19a	Via Pozzati (tratto 1)
Zona – Orientamento	SANTORSO	Da Piazza A. Moro a Piazza Libertà

ACCENTUATO	LIEVE	VARIABILE	ASSENTE
	X			X

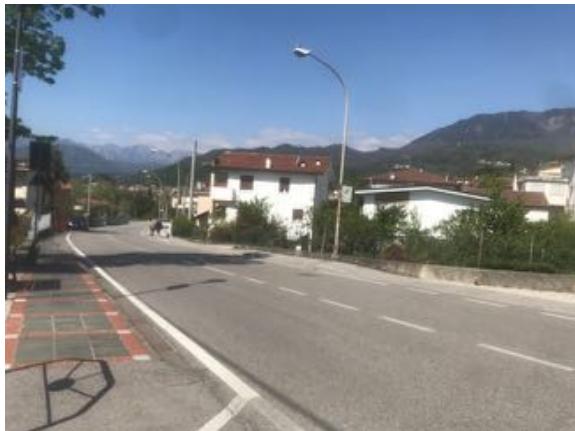
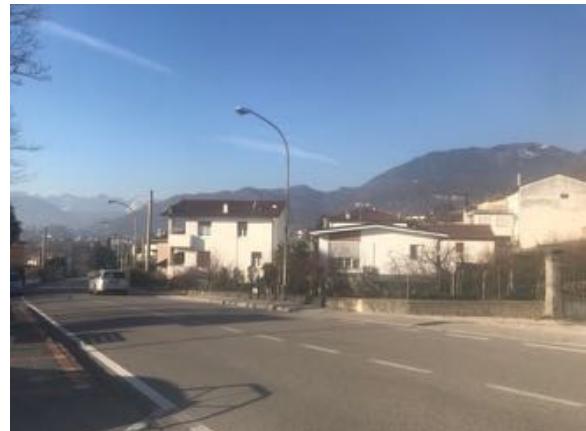
Codice – Nome via	U19b	Via Pozzati (tratto 2)
Zona – Orientamento	SANTORSO	Dal Piazzale Libertà alla posta

ACCENTUATO	LIEVE	VARIABILE	ASSENTE
	X	X	X

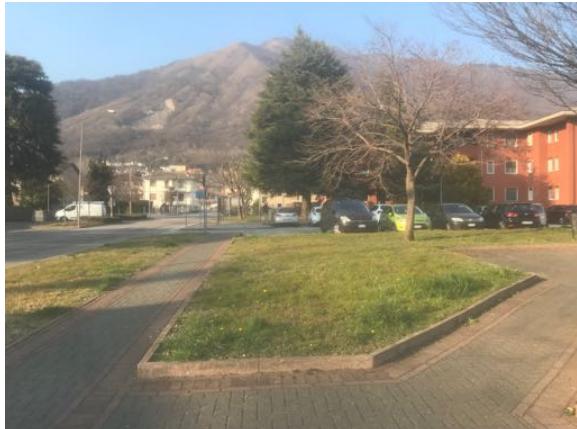
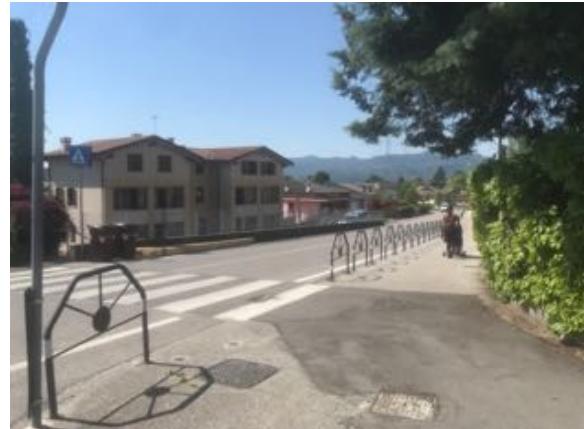
iCodice – Nome via	U19c	Via Pozzati (tratto 3)
Zona – Orientamento	SANTORSO	Dalla Posta alla SP 350

ACCENTUATO	LIEVE	VARIABILE	ASSENTE
		X		X

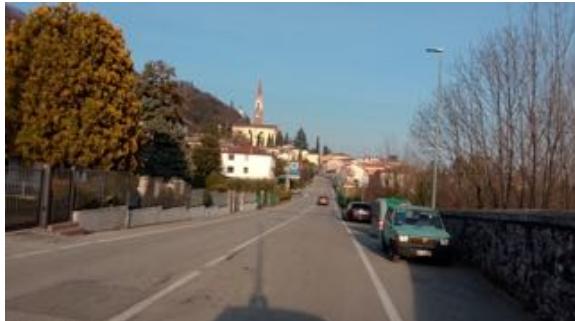
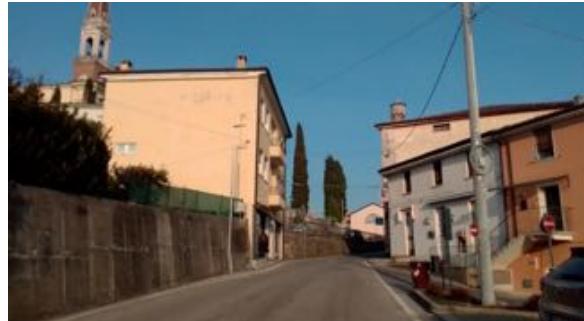
Codice – Nome via	U20	Via Marzari
Zona – Orientamento	SANTORSO	Da via Marconi alla Piazza

ACCENTUATO	LIEVE	VARIABILE	ASSENTE
	X (fine via)	X	X

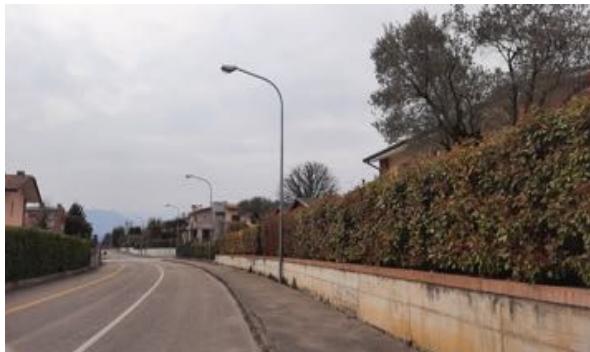
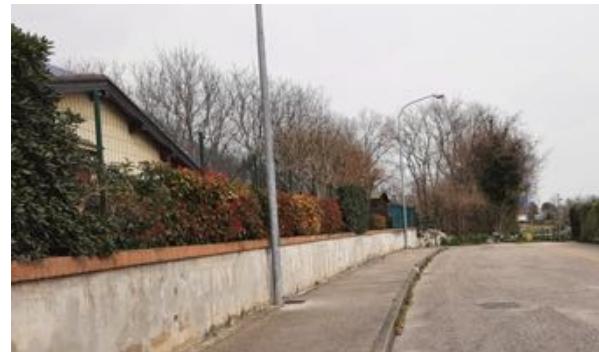
Codice – Nome via	U21	Via Riccio
Zona – Orientamento	SANTORSO	Da Via Maglio

ACCENTUATO	LIEVE	VARIABILE	ASSENTE
		X	X	X

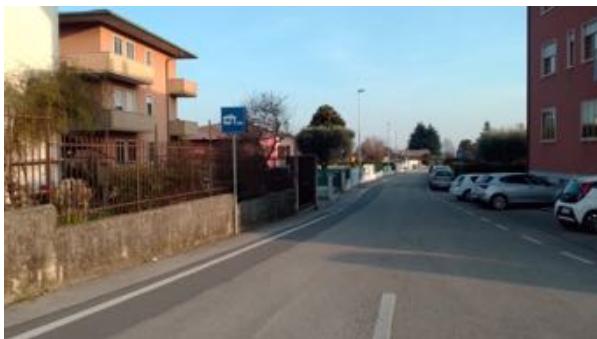
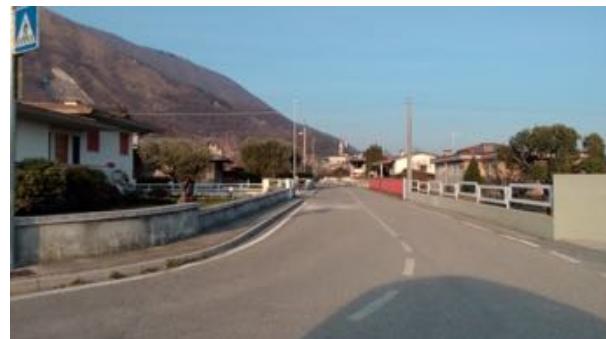
Codice – Nome via	U22	Via Enrico da Ca' Zeno
Zona – Orientamento	SANTORSO	Da via della Marzara a via Della Stamperia

ACCENTUATO	LIEVE	VARIABILE	ASSENTE
	X	X		X

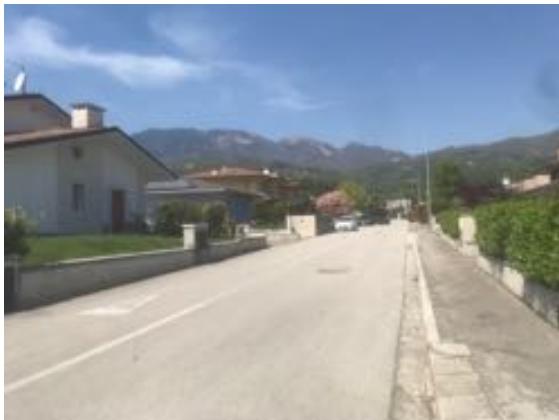
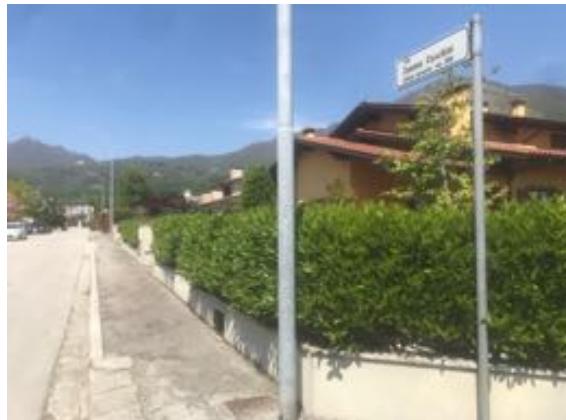
Codice – Nome via	U23	Via Caschini
Zona – Orientamento	SANTORSO	Da via Ognibene dei Bonosolo

ACCENTUATO	LIEVE	VARIABILE	ASSENTE
	X1	X		X

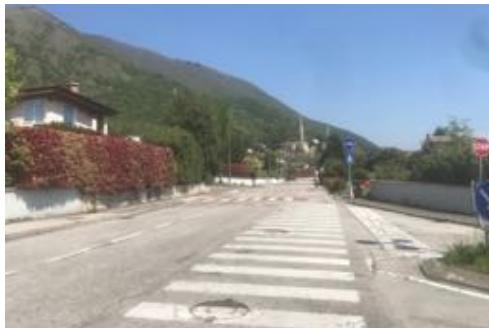
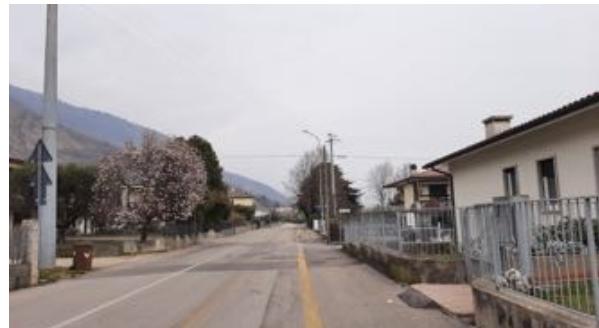
Codice – Nome via	U24/36	Via Della Marzara/ Via De Pieri
Zona – Orientamento	SANTORSO	da via Delle Arzere a via Maglio

ACCENTUATO	LIEVE	VARIABILE	ASSENTE
		X		X

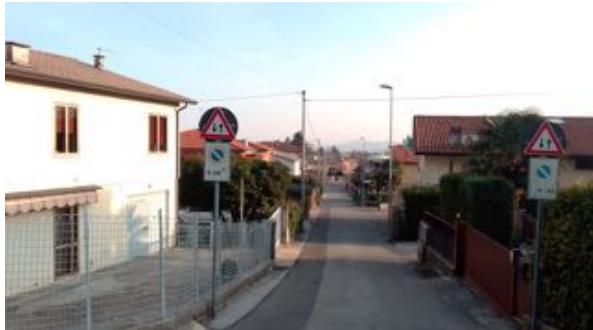
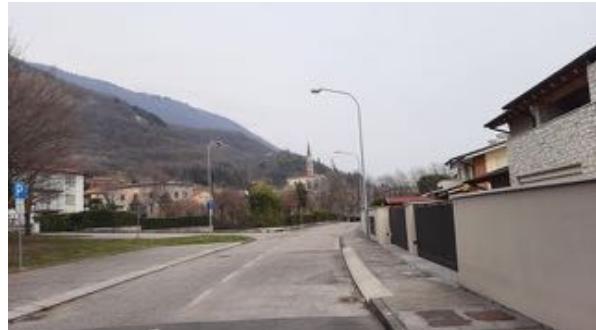
Codice – Nome via	U25	Via Malga Zonta/Vicolo Menarola
Zona – Orientamento	SANTORSO

ACCENTUATO	LIEVE	VARIABILE	ASSENTE
	X	X

Da asfaltare	Marciapiede <90	Marciapiede >90	Banchina con street print	Banchina stretta protetta	Carreggiata	Pista cicloped.
			X (Vicolo Menarola lato DX)			X Zonta

LATO Sinistro	LATO Destro
		X
Vicolo Menarola		X (Vicolo Menarola)

Via Marconi	X	NO	SI/NO
Vicolo Menarola	X	NO	SI

ASSENTE	Accessible	Parz. Access.	Non Access.
		PA (Lieve pendenza e pav. con dissesto)

- Incrocio via Malga Zonta/ vicolo Menarola: presente fermata Pedibus.
- Vicolo Menarola pianeggiante con marciapiede su un lato.

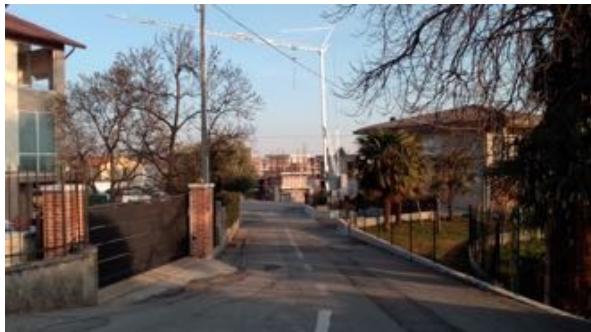
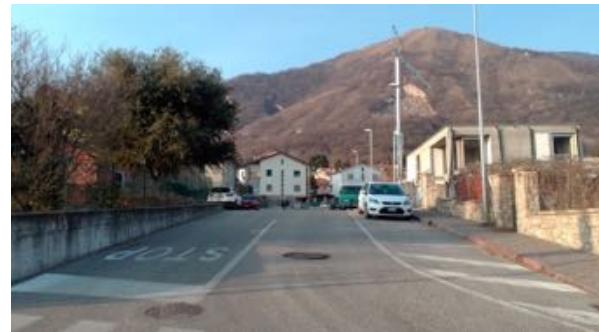
Codice – Nome via	U26	Via Falcone Borsellino (ex via della Pignatella)
Zona – Orientamento	SANTORSO	Da Via Marconi

ACCENTUATO	LIEVE	VARIABILE	ASSENTE
	X (prima metà della via e dopo P. Borsellino)		X	X (30m H. P. Borsellino)

Da asfaltare	Marciapiede <90	Marciapiede >90	Banchina con street print	Banchina stretta protetta	Carreggiata	Pista cicloped.
		X			X

LATO Sinistro	LATO Destro
	X fino a via Borsellino. Da P. Borsellino X Ultimi 30 m X	X

Fine via	Y	NO	SI
----------	---	----	----

Via Marconi	X	NO	NO
Via Maglio	X	NO	NO

- Pendenza (da metà via) X e percorso assente.
- Marciapiede nuovo a SX X (via Borsellino) poi XX con pendenza.
- Via Falcone Borsellino: pianeggiante X.

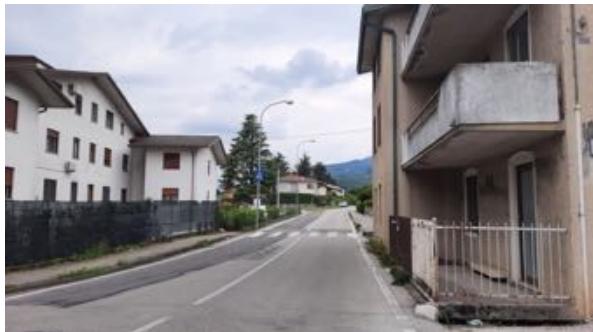
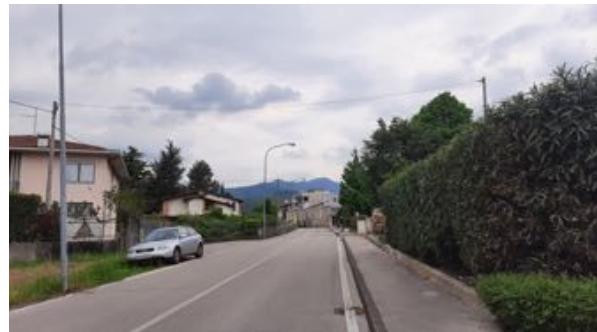
Codice – Nome via	U27a	Via Maglio (Tratto 1)
Zona – Orientamento	SANTORSO	Da via Riccio a via Pozzati

ACCENTUATO	LIEVE	VARIABILE	ASSENTE
		X	X

Da asfaltare	Marciapiede <90	Marciapiede >90	Banchina con street print	Banchina stretta protetta	Carreggiata	Pista cicloped.
	X				X

LATO Sinistro	LATO Destro
X ultimi 20m X	XXX - Ultimi 100m: X tranne 20m X strettoia prima poi X

Fine via	X	NO	NO
----------	---	----	----

Via Pozzati	X	NO	SI
Via Riccio	X	NO	SI

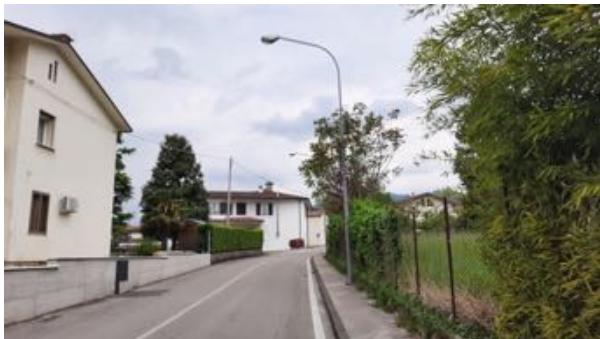
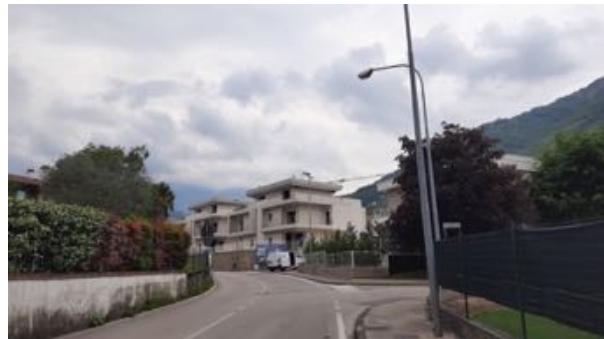
\Codice – Nome via	U27b	Via Maglio (tratto 2)
Zona – Orientamento	SANTORSO	Da via Riccio a via Maglio (2)

ACCENTUATO	LIEVE	VARIABILE	ASSENTE
	X	X

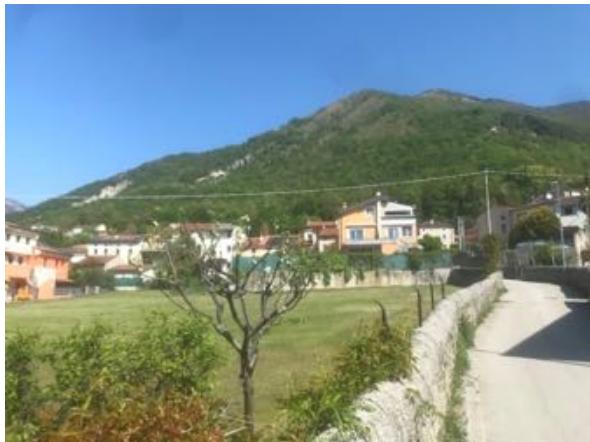
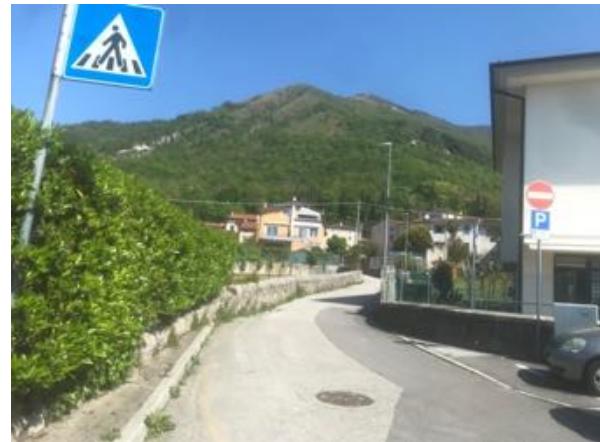
Codice – Nome via	U28	Via Calcaussa
Zona – Orientamento	SANTORSO	Da via Pozzati

ACCENTUATO	LIEVE	VARIABILE	ASSENTE
X

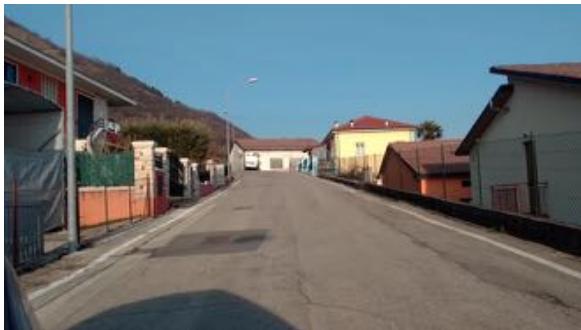
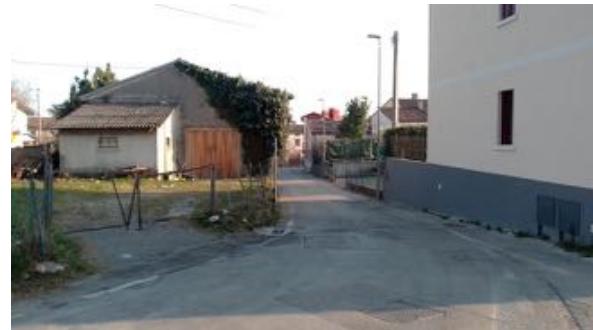
Codice – Nome via	U29/32	Via Rio/Murello
Zona – Orientamento	SANTORSO	Da via Rio

ACCENTUATO	LIEVE	VARIABILE	ASSENTE
	X (40m dopo)	X	X

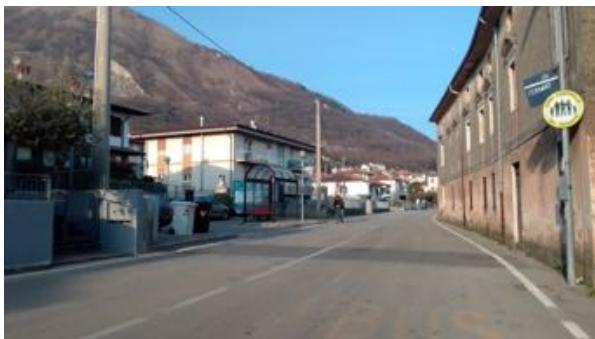
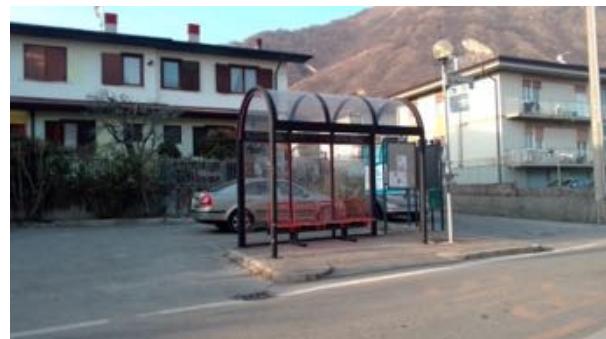
Codice – Nome via	U30	Via Marconi
Zona – Orientamento	SANTORSO

ACCENTUATO	LIEVE	VARIABILE	ASSENTE
		X		X

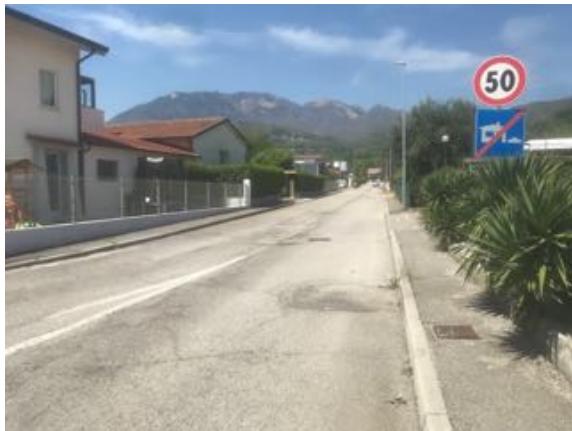
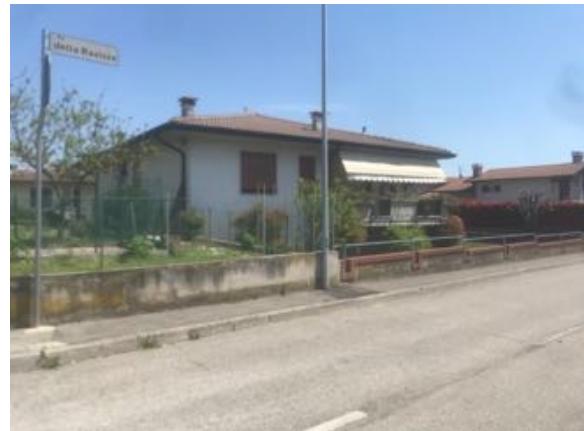
Codice – Nome via	U31	Via Della Ravizza
Zona – Orientamento	SANTORSO	Da via IV Novembre a via Della Marzera

ACCENTUATO	LIEVE	VARIABILE	ASSENTE
	X	X

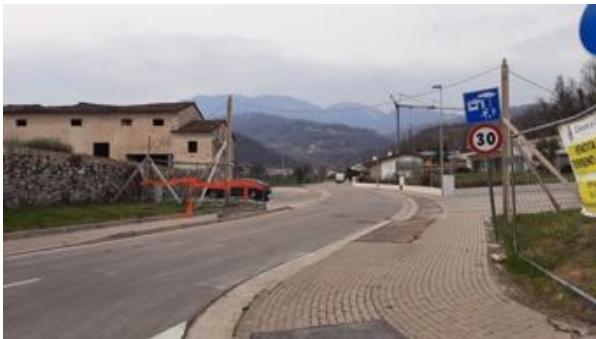
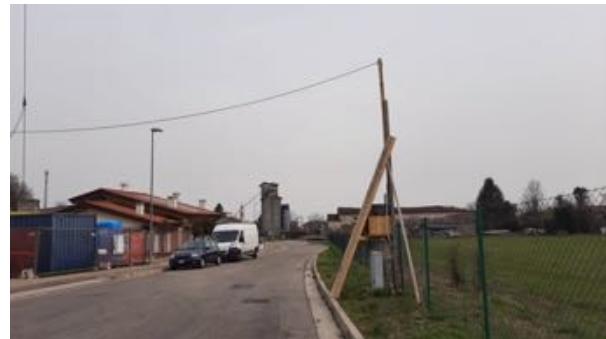
Codice – Nome via	U33	Via Impastato
Zona – Orientamento	SANTORSO

ACCENTUATO	LIEVE	VARIABILE	ASSENTE
		X

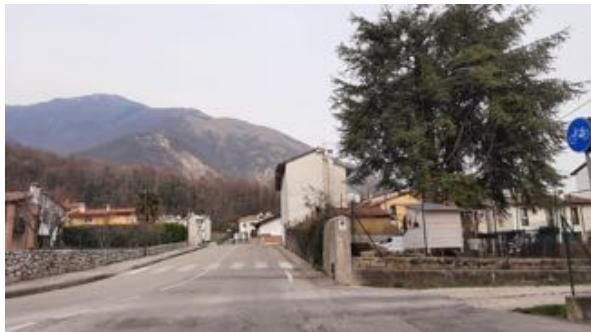
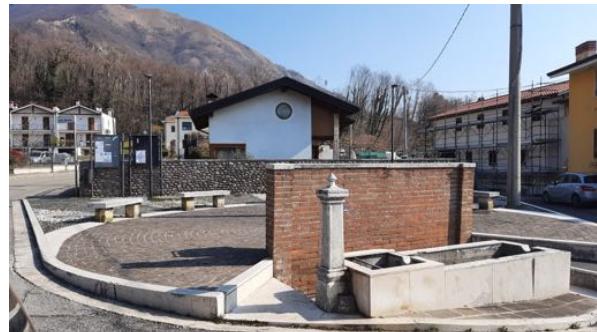
Codice – Nome via	U35	Vie Sessegili/ Timonchiello/ Della Masena
Zona – Orientamento	SANTORSO	Da via Dei Tretti

ACCENTUATO	LIEVE	VARIABILE	ASSENTE
		X

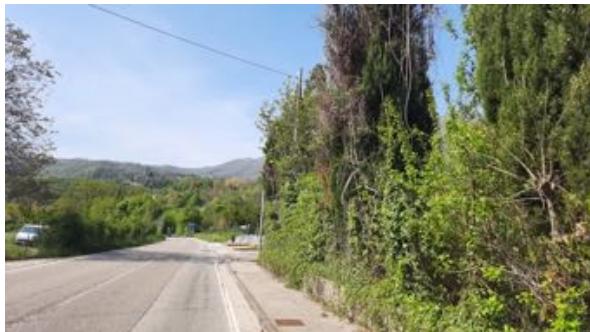
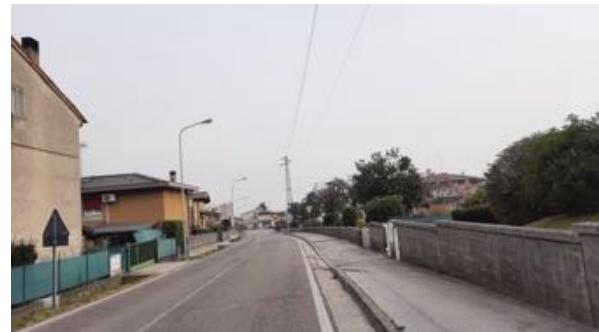
Codice – Nome via	U37	Via Dei Tretti
Zona – Orientamento	SANTORSÒ	Dall'alto a via Roma

ACCENTUATO	LIEVE	VARIABILE	ASSENTE
	X

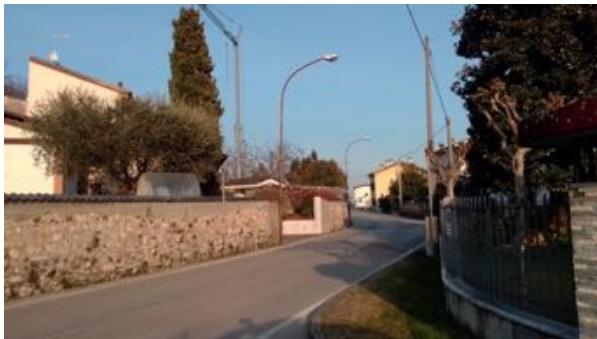
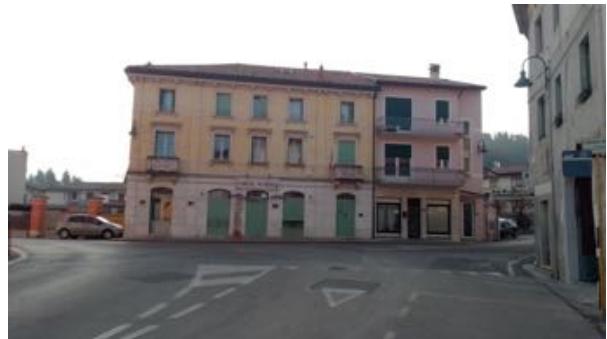
Codice – Nome via	U38	Via Della Stamperia
Zona – Orientamento	SANTORSO	Da via Marconi

ACCENTUATO	LIEVE	VARIABILE	ASSENTE
		X		Inizio (50 m)

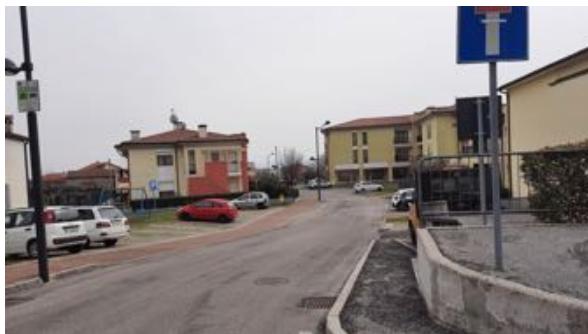
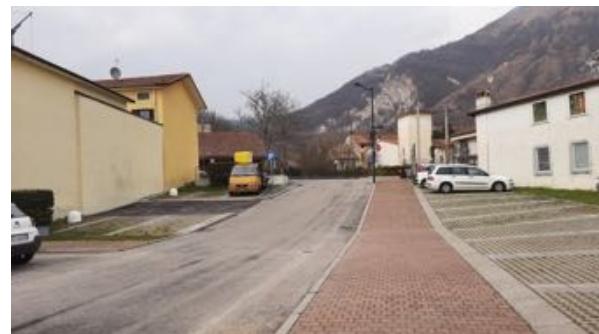
Codice – Nome via	U38a	Via Della Stamperia (via interna)
Zona – Orientamento	SANTORSO

ACCENTUATO	LIEVE	VARIABILE	ASSENTE
		X	X

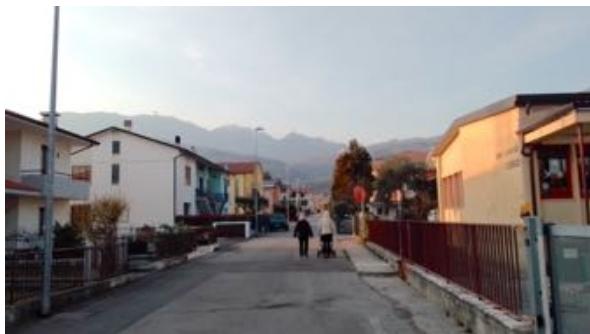
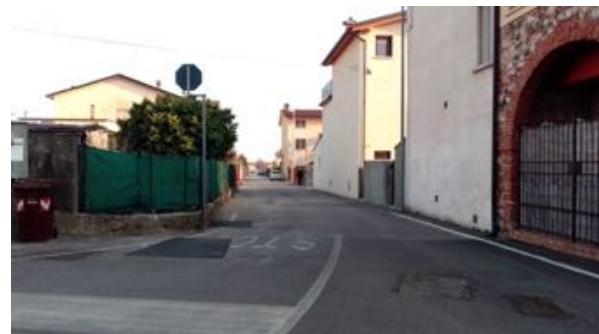
Codice – Nome via	U39	Via San G. Bosco
Zona – Orientamento	SANTORSO	Da via Della Stamperia

ACCENTUATO	LIEVE	VARIABILE	ASSENTE
		X		X

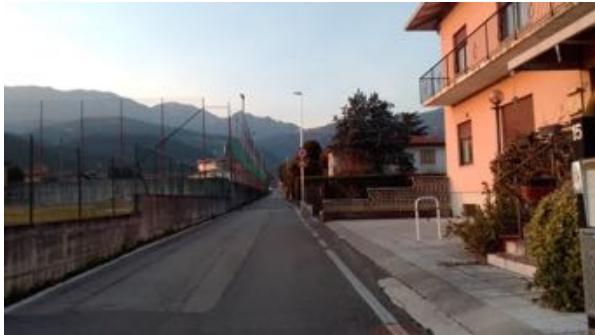
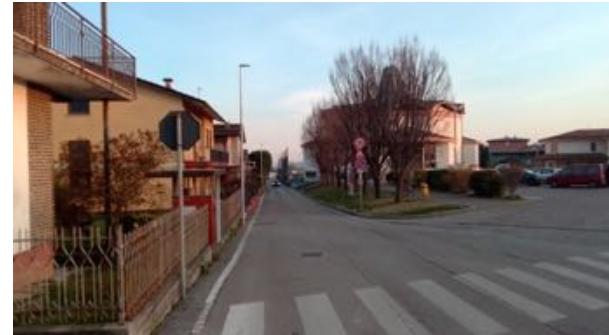
Codice – Nome via	U40	Via Giovanni XXIII
Zona – Orientamento	SANTORSO	Da via Roma a via Delle Arzare

ACCENTUATO	LIEVE	VARIABILE	ASSENTE
		X		X

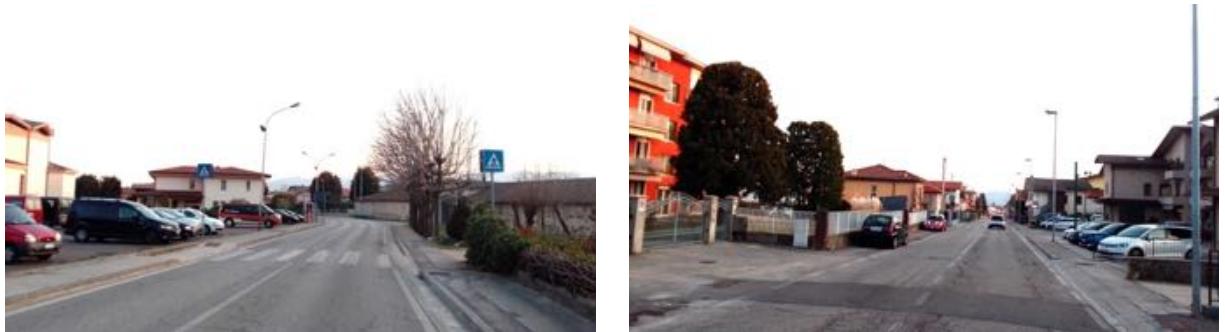
Codice – Nome via	U41	Via Roma
Zona – Orientamento	SANTORSO	Da via Tretti a via IV Novembre

DISLIVELLO	ACCENTUATO	LIEVE	VARIABILE	ASSENTE
	X	X	X

TIPOLOGIA PERCORSO	Da asfaltare	Marciapiede <90	Marciapiede >90	Banchina con street print	Banchina stretta protetta	Carreggiata	Pista ciclopedit.
			X			X

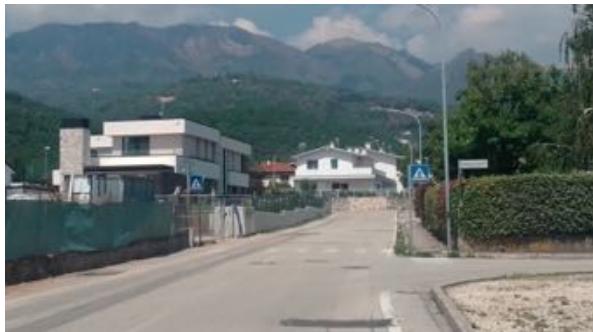
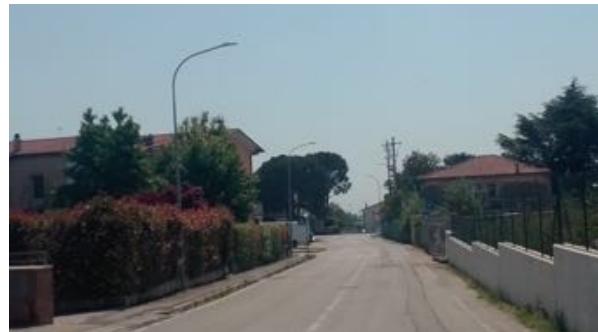
Codice – Nome via	U42	Via Delle Arzare
Zona – Orientamento	SANTORSÒ	Da via IV Novembre a via della Marzara

ACCENTUATO	LIEVE	VARIABILE	ASSENTE
		X

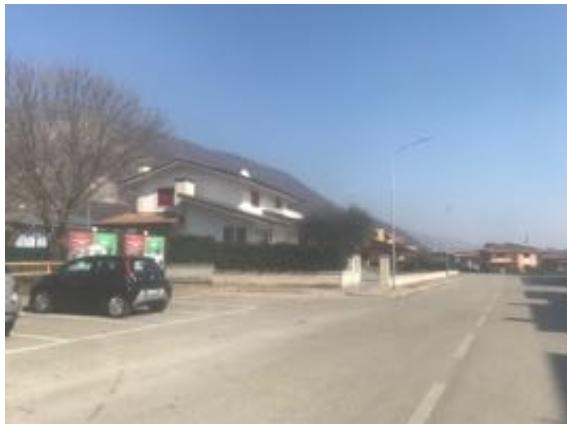
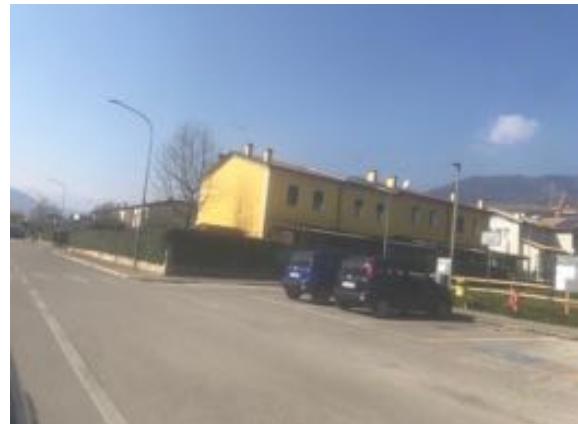
Codice – Nome via	U43	Via Ognibene dei Bonisolo
Zona – Orientamento	SANTORSO	Da via IV Novembre

ACCENTUATO	LIEVE	VARIABILE	ASSENTE
				X

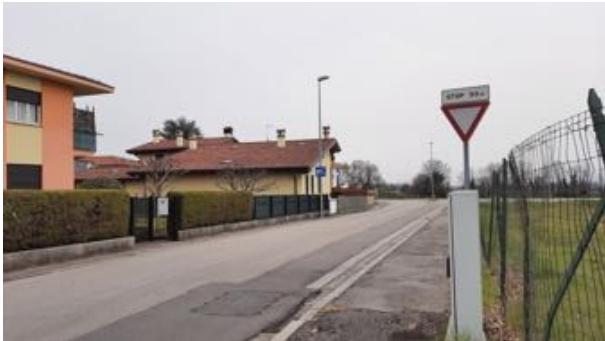
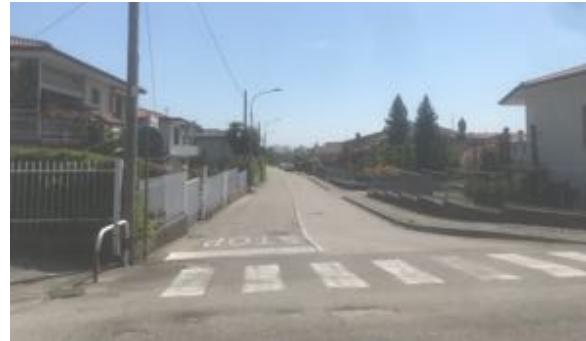
Codice – Nome via	U44	Via Della Fonda
Zona – Orientamento	SANTORSO	Da via Ognibene

ACCENTUATO	LIEVE	VARIABILE	ASSENTE
		X		x

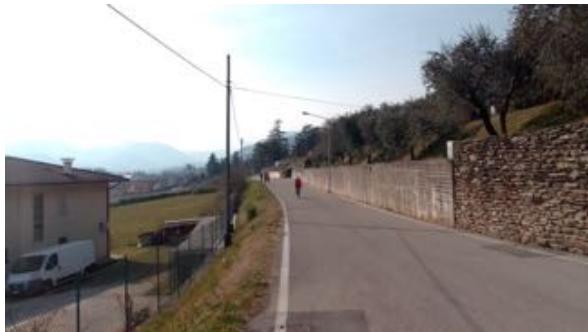
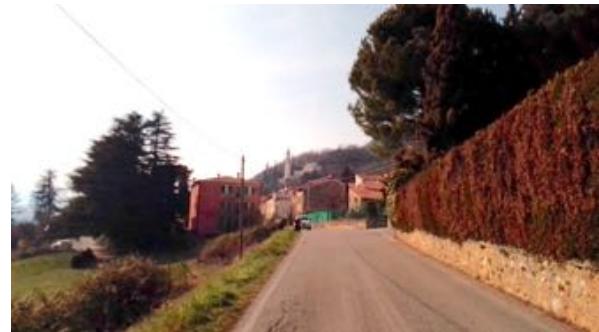
Codice – Nome via	U45	Via S. Vito
Zona – Orientamento	SANTORSO	Da via Pradelle a Via S. Carlo

ACCENTUATO	LIEVE	VARIABILE	ASSENTE
	X		X	X

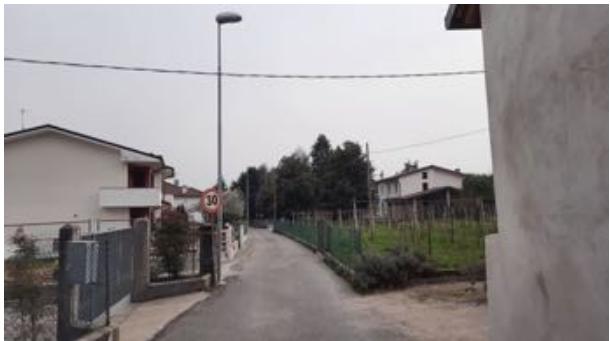
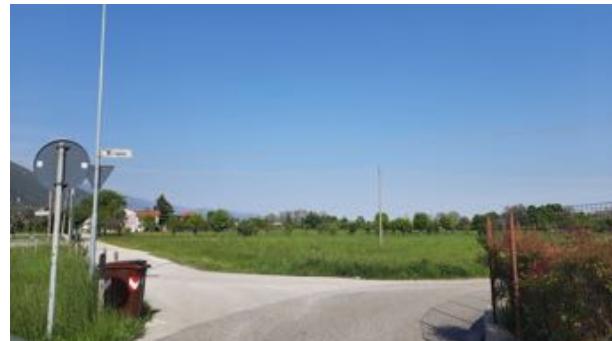
Codice – Nome via	U46	Via Braglio/ via Girette
Zona – Orientamento	SANTORSO

ACCENTUATO	LIEVE	VARIABILE	ASSENTE
		X		X
