COMUNE di SANTORSO - VI

Piano per l'Eliminazione delle Barriere Architettoniche

3 - RILIEVO SPAZI PUBBLICI

SCHEDE RILIEVO VIE

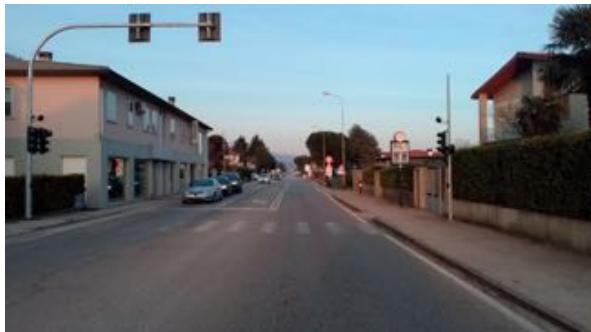
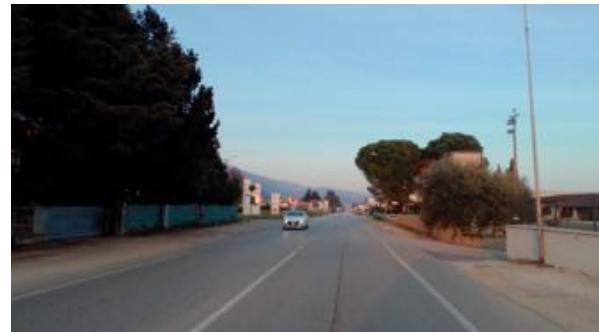
Codice – Nome via	U47	Via IV Novembre (SP 350)
Zona – Orientamento	SANTORSO	Da via Roma a via Europa

ACCENTUATO	LIEVE	VARIABILE	ASSENTE
		X		X

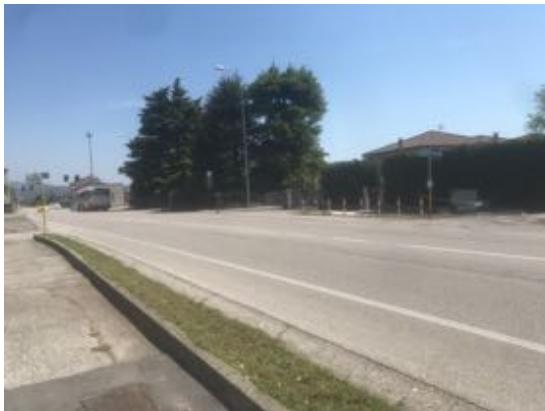
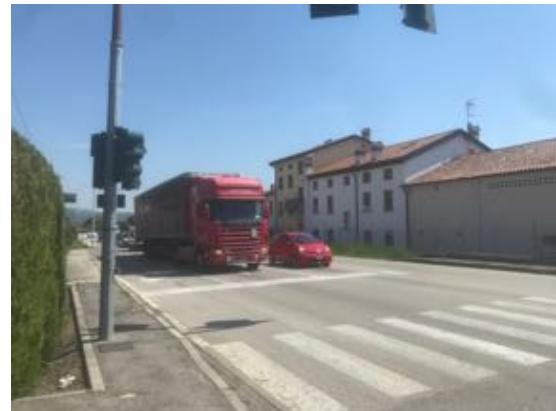
Codice – Nome via	U48	Via Europa
Zona – Orientamento	SANTORSO	Da via IV Novembre

ACCENTUATO	LIEVE	VARIABILE	ASSENTE
		X

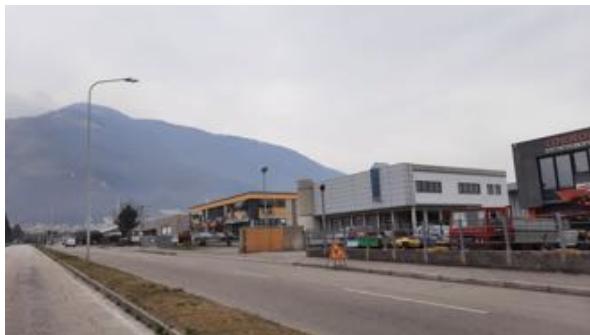
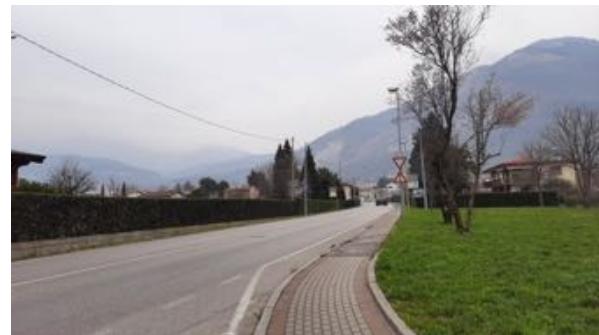
Codice – Nome via	U49	Via Dell'Olmo (tratto)
Zona – Orientamento	SANTORSO	Da via Europa a via Caselin

ACCENTUATO	LIEVE	VARIABILE	ASSENTE
		X		X

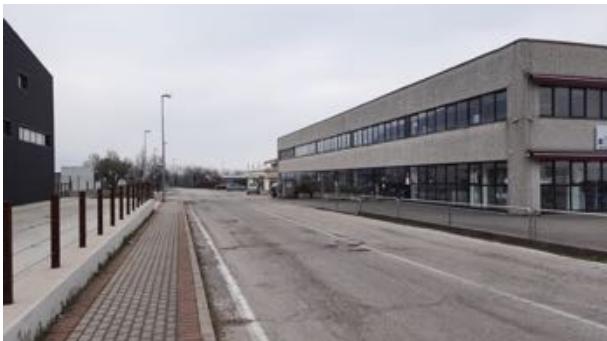
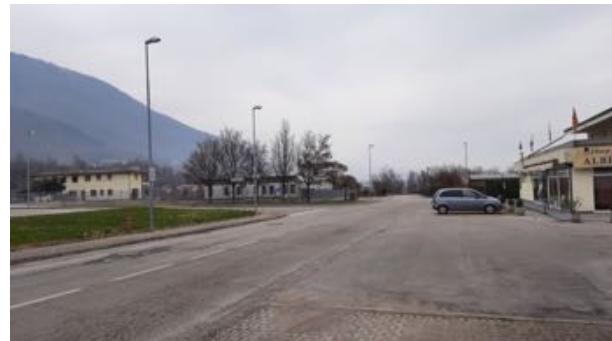
Codice – Nome via	U50	Via Caselin
Zona – Orientamento	SANTORSO	Da via Dell'Olmo

ACCENTUATO	LIEVE	VARIABILE	ASSENTE
				X

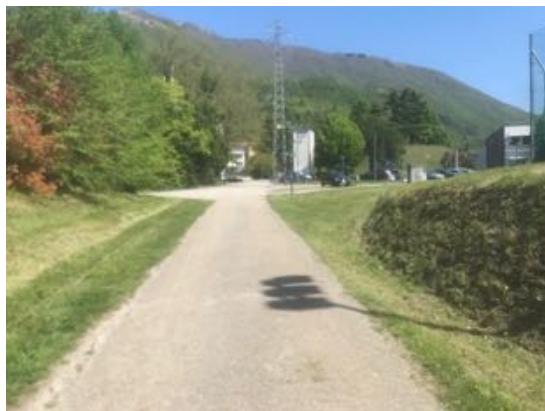
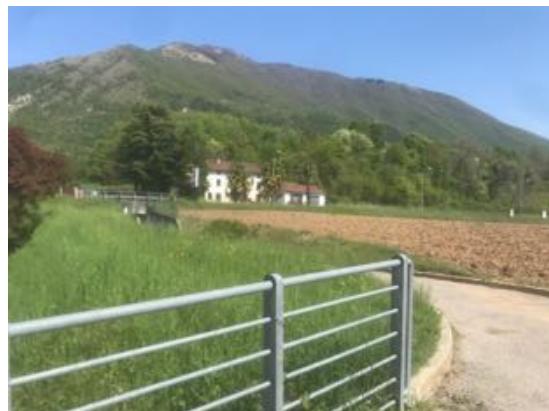
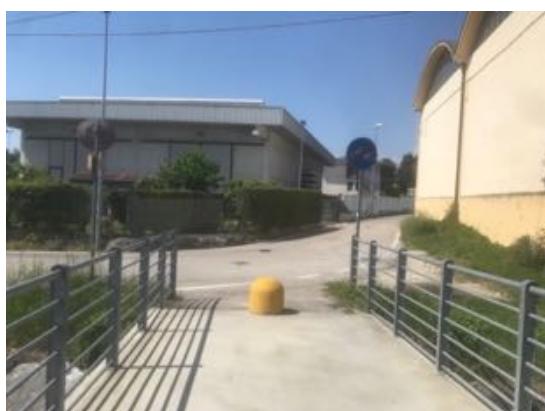
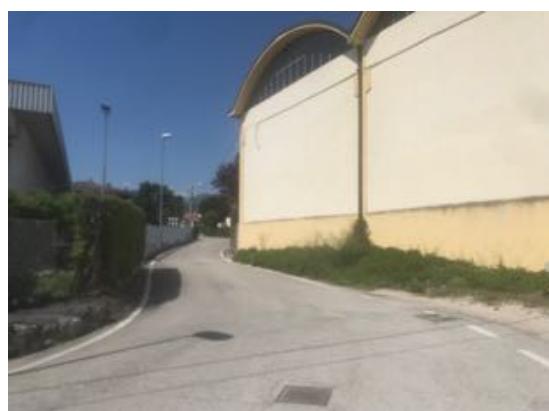
Codice – Nome via	U51	Via Prasamarin (tratto 2) dalle scuole
Zona – Orientamento	SANTORSO	Dalla ciclopedinale

ACCENTUATO	LIEVE	VARIABILE	ASSENTE
		X

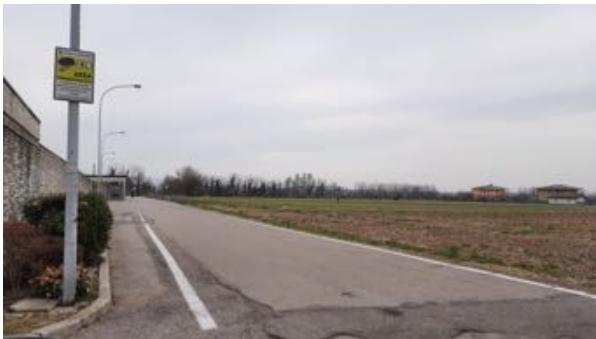
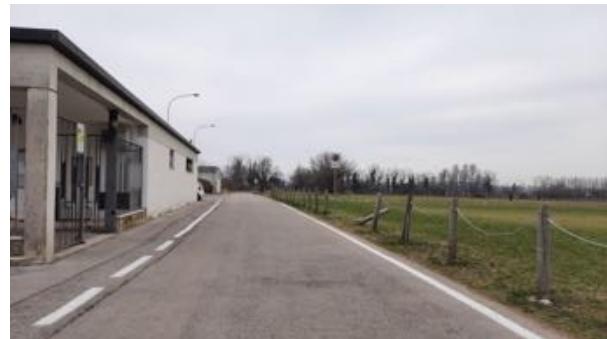
Codice – Nome via	U52	Via Dei Prati
Zona – Orientamento	SANTORSO	Da Via Prasamarin

ACCENTUATO	LIEVE	VARIABILE	ASSENTE
				X

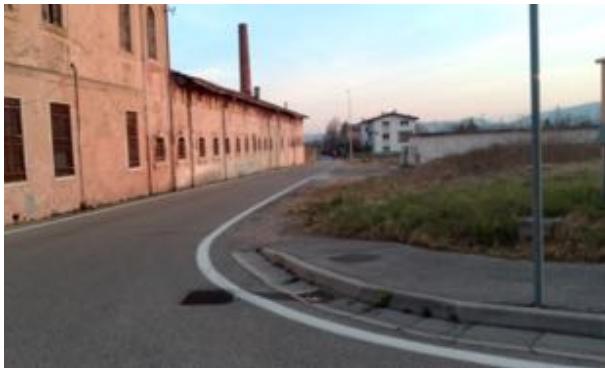
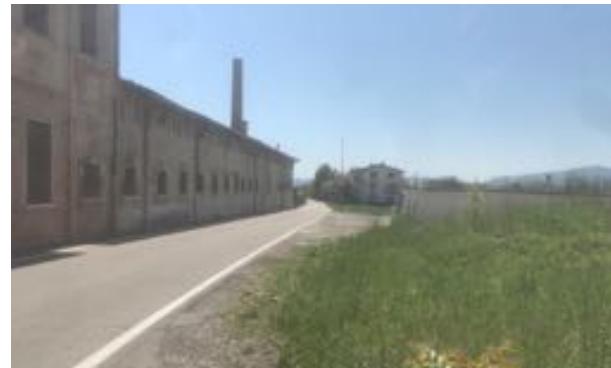
Codice – Nome via	U53	Via Del Pranon
Zona – Orientamento	SANTORSO	Da via IV Novembre

ACCENTUATO	LIEVE	VARIABILE	ASSENTE
				X

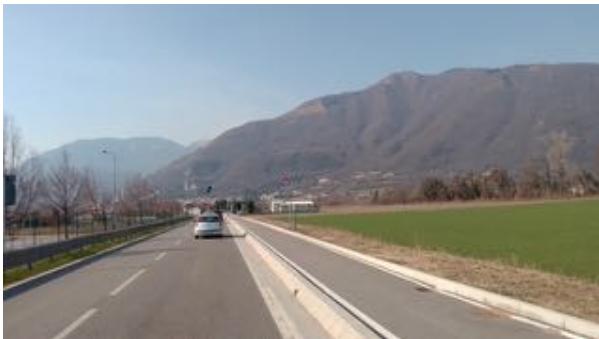
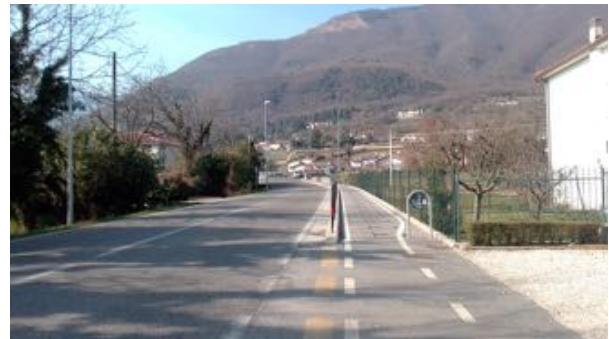
Codice – Nome via	U54	Via Garziere
Zona – Orientamento	SANTORSO	Dall’Ospedale

ACCENTUATO	LIEVE	VARIABILE	ASSENTE
		(Ultimi 200m ed all’incrocio)		X

Rotonda ospedale verso Santorso	X		SI (ciclopedonale)
Ciclopedonale accesso ospedale			
Via M. della Libertà (strada interna)	X	NO	SI (strada interna con ciclopedonale che prosegue con lieve salita)
Rotonda via Europa (SX)	X	NO	SI (strade interne)

- Al semaforo dell'ospedale (lato SX): ciclopedinale con lieve pendenza X (inizio percorso) con ingresso laterale all'ospedale con cancello X (10m ghiaia) che porta alla scalinata ingresso dell'ospedale.
- Dal semaforo limite 70km/h.
- Ingresso differenziato per disabili sul lato dell'ospedale con percorso podotattile.
- La fermata bus è poco visibile, non ha una pensilina e non c'è un percorso con linee guida che conduce alla scalinata d'ingresso dell'ospedale.
- Presente un rilevatore di velocità.
- Presente un solo attraversamento pedonale.

Inserire limite 30	
Monumenti, edifici di culto, chiesa, parrocchie	
Parco, area verde-giochi, piazza, cimitero	
OSPEDALE ALTO VICENTINO	X
Residenziale/Lottizzazione/

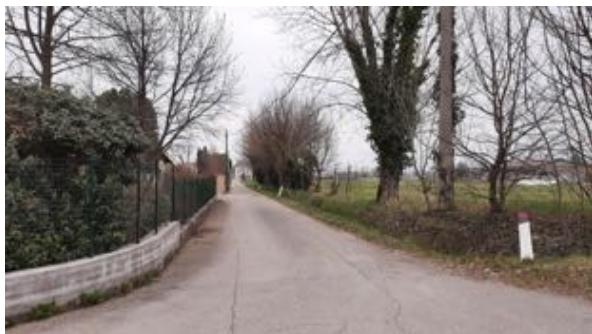
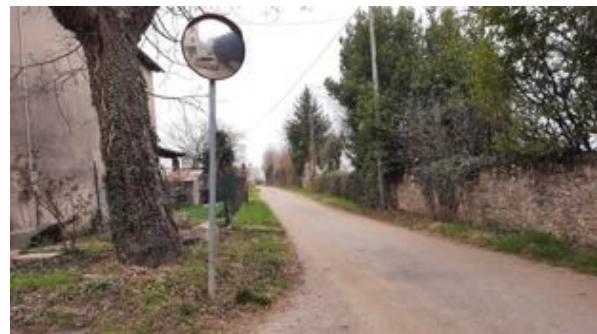
Codice – Nome via	U55	Via Delle Colombare
Zona – Orientamento	SANTORSO

LATO Sinistro	LATO Destro
		X (Ultimi 150m con ghiaia)

Via Dei Prati	X	NO	NO
---------------	---	----	----

- Via poco trafficata.
- Strada da asfaltare.

Inserire limite 30	X
ERP (edilizia residenziale pubblica)	
Edifici/ impianti sportivi	
Residenziale/Lottizzazione/	X

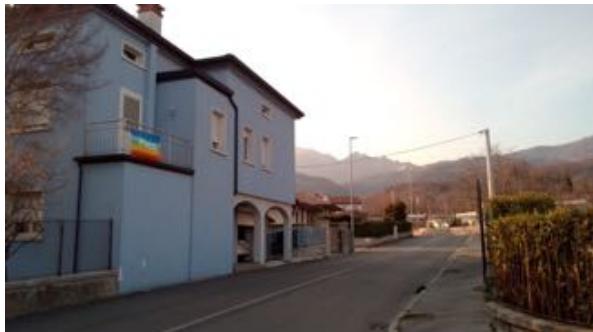
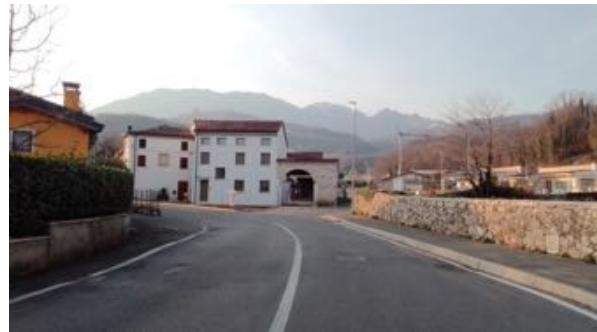
Codice – Nome via	U56	Via Volti
Zona – Orientamento	SANTORSO	Da via della Stamperia

LATO Sinistro	LATO Destro
	X	Yellow X per 80m - Poi Green X 80 m

Via Timonchio	X	NO	NO
Via Della Stamperia	X	NO	NO
Via Impastato	X	NO	NO

- Via Impastato: tratto lato SX che va in alto X e non XX solo a SX.

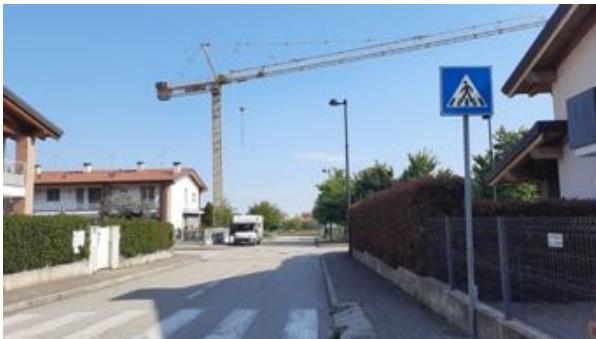
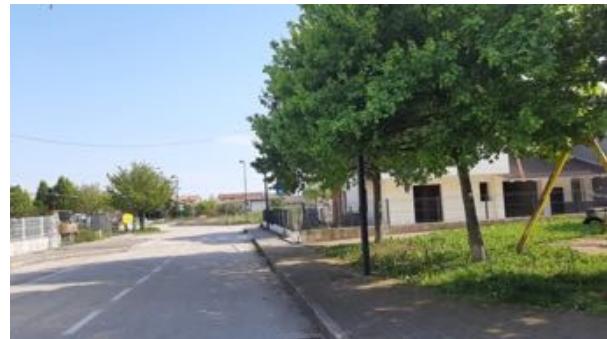
Codice – Nome via	U57	Via Lucchin
Zona – Orientamento	SANTORSO	Da via Della Marzara

ACCENTUATO	LIEVE	VARIABILE	ASSENTE
		X		X

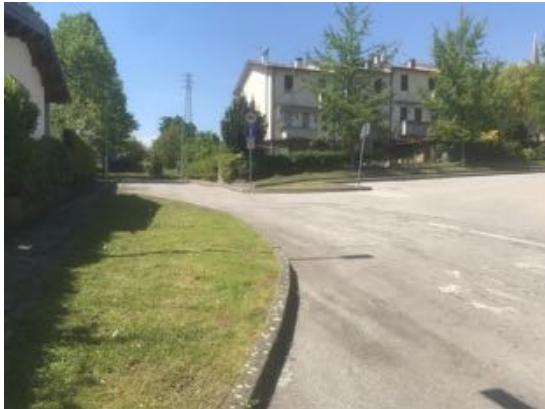
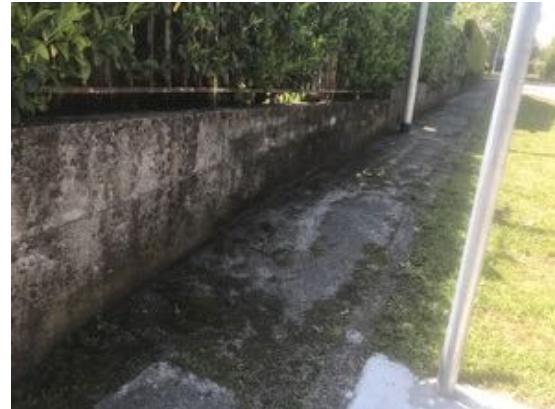
Codice – Nome via	U58	Via Matteotti
Zona – Orientamento	SANTORSO	Da via Salzena

ACCENTUATO	LIEVE	VARIABILE	ASSENTE
		X		X

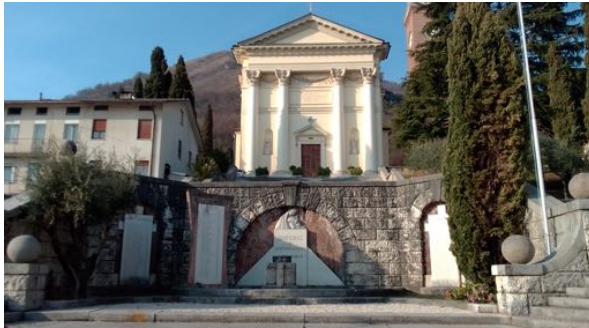
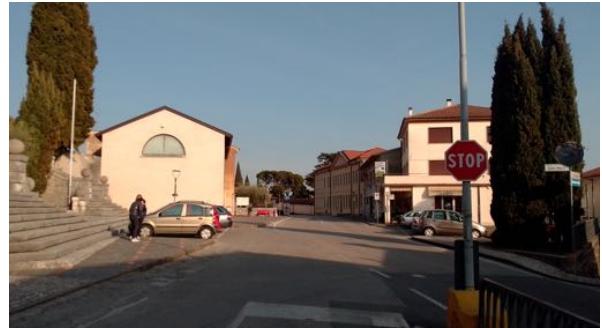
Codice – Nome	P01	Piazza Aldo Moro
Località	Sant'Orso

Grado di frequentazione	alta
Dislivelli, scalini	SI
Videosorveglianza	
Alberatura	NO
Pavimentazione	In parte

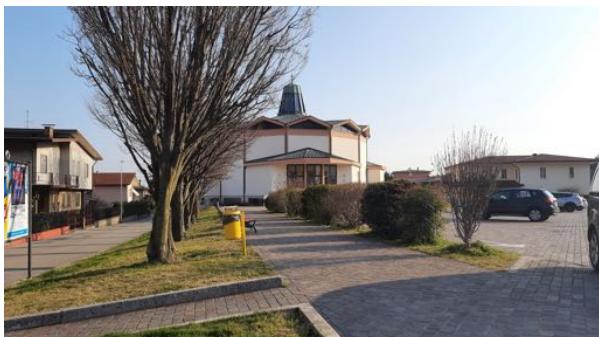
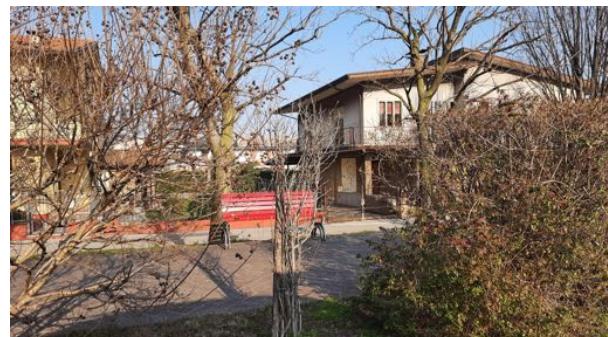
Codice – Nome	P02	Piazzale della chiesa, via Roma
Località	Sant'Orso

Grado di frequentazione	Alto
Dislivelli, scalini	Piccola scalinata X da via (accesso laterale alla piazza)
Videosorveglianza	NO
Alberatura	Sul lato
Pavimentazione	SI

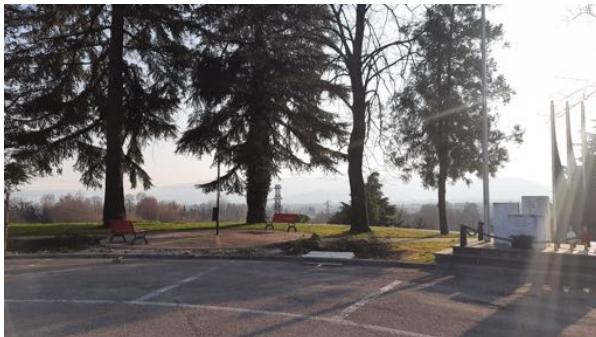
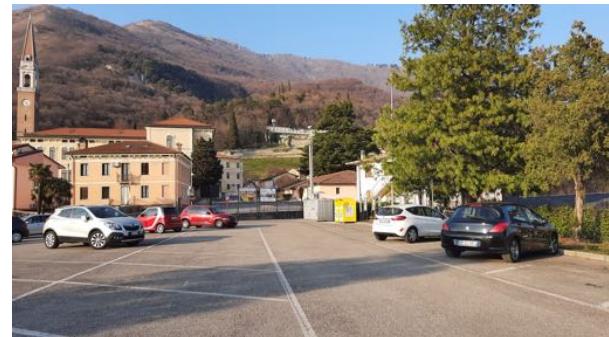
Codice – Nome	P03	Piazza Libertà, via Pozzati
Località	Sant'Orso

Grado di frequentazione	alto
Dislivelli, scalini	NO
Videosorveglianza	
Alberatura	Sui lati con pavimentazione
Pavimentazione	NO nell'area parcheggio

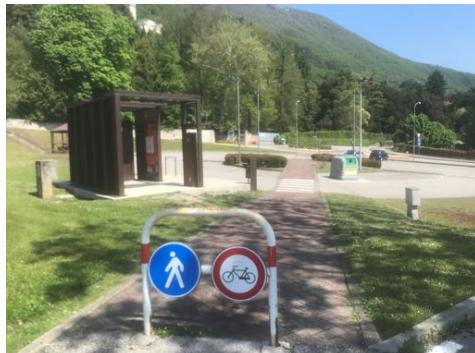
Codice – Nome	P04	Piazzale via Salzena
Località	Sant'Orso

Grado di frequentazione	alto
Dislivelli, scalini	NO
Videosorveglianza	
Alberatura	Lati piazzale con piccole aree verdi attrezzate
Pavimentazione	NO

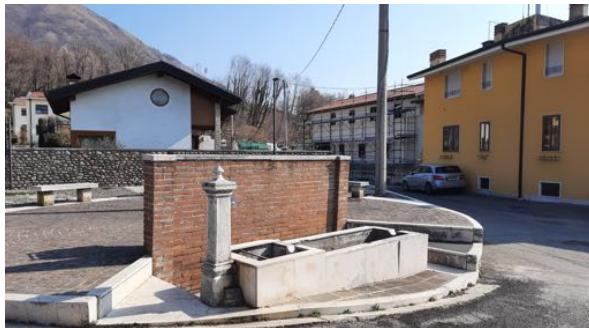
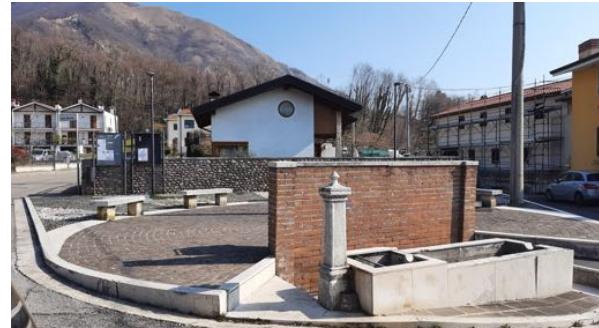
PIAZZETTA via della Masena

Grado di frequentazione	basso
Dislivelli, scalini	SI (migliorare l'accesso con degli scivoli)
Videosorveglianza	NO
Alberatura	NO
Pavimentazione	SI

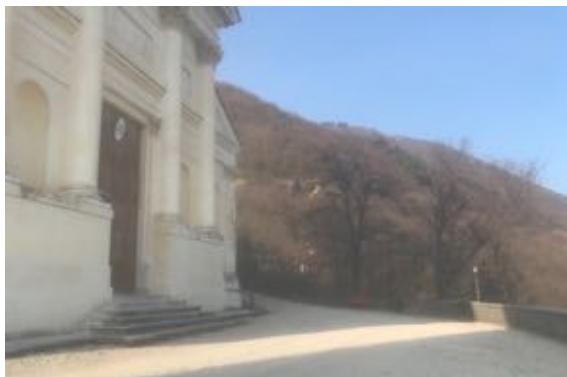
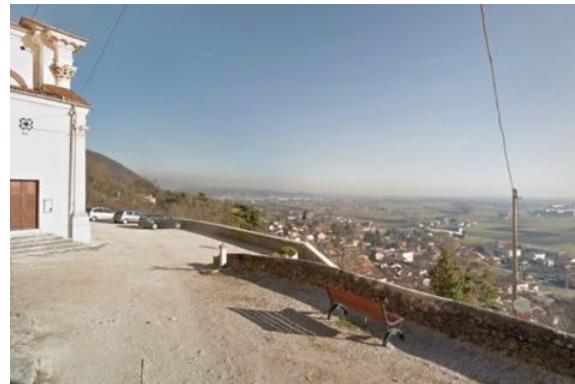
Codice – Nome	P06	Piazzetta del santuario di Sant'Orso
Località	Sant'Orso

Grado di frequentazione	alto
Dislivelli, scalini	SI
Videosorveglianza	NO
Alberatura	NO
Pavimentazione	SI

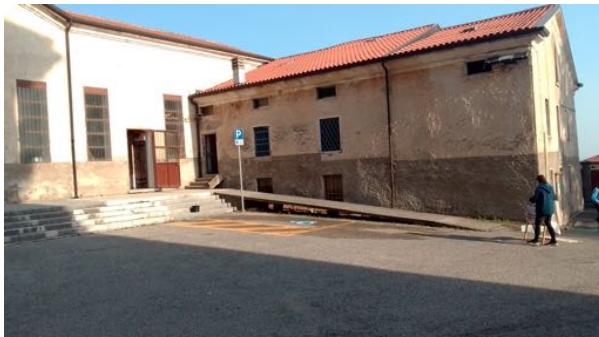
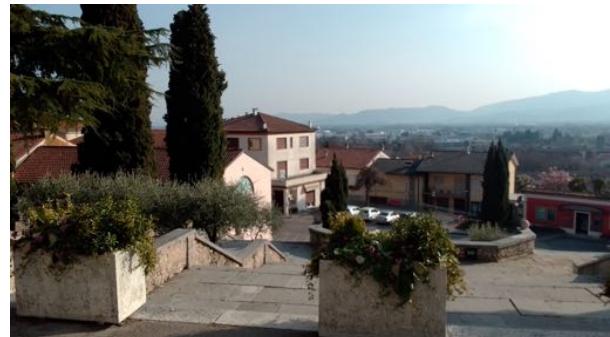
Codice – Nome	P07	Piazza della chiesa, via Della Rionza
Località	Sant'Orso

Grado di frequentazione	alto
Dislivelli, scalini	SI (che conduce al municipio)
Videosorveglianza	
Alberatura	NO
Pavimentazione	NO

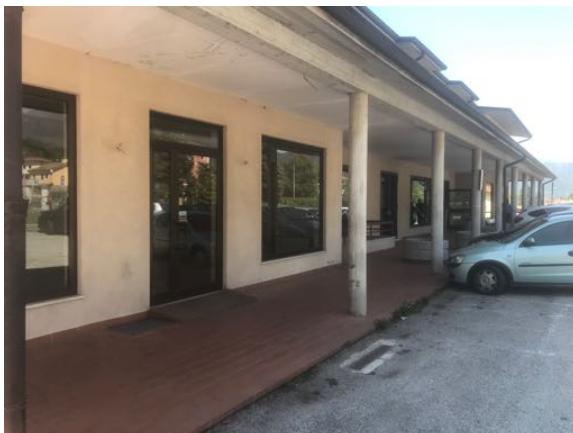
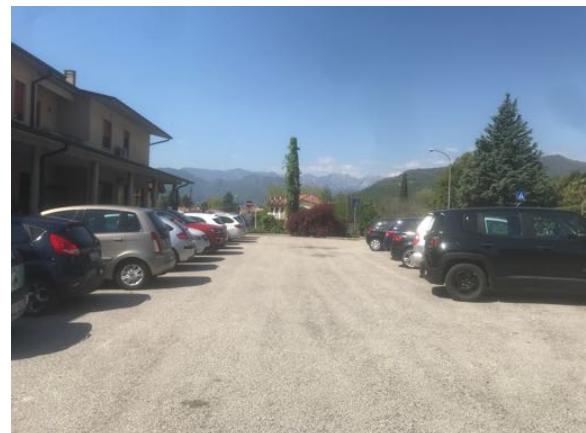
Codice – Nome	P08	Piazzetta della Vittoria, via Pozzati
Località	Sant'Orso

Grado di frequentazione	alto
Dislivelli, scalini	SI (migliorare l'accesso con degli scivoli agli studi professionali)
Videosorveglianza	
Alberatura	NO
Pavimentazione	Solo la galleria commerciale

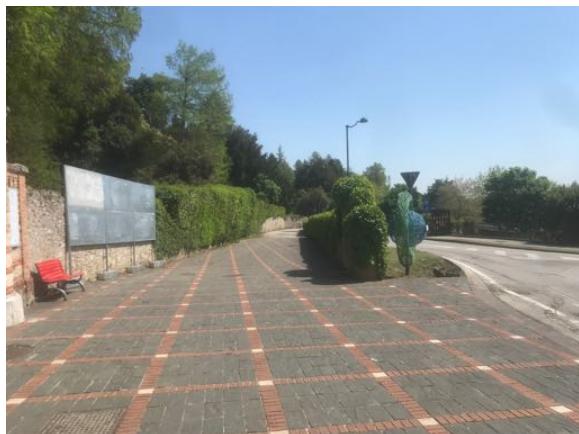
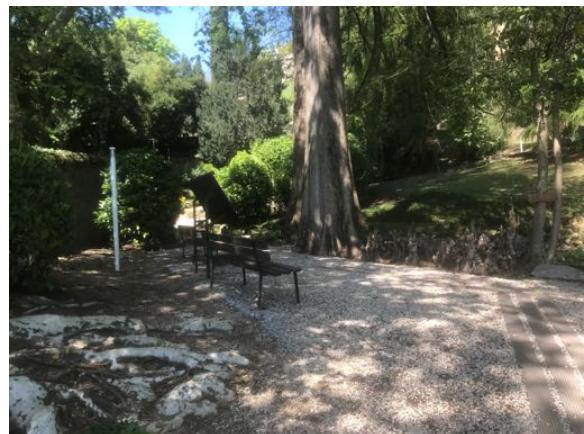
Codice – Nome	P09	PIAZZETTA, via Sta Maria (accesso parco
Località	Sant'Orso	Rossi)

Grado di frequentazione	alto
Dislivelli, scalini	NO
Videosorveglianza	
Alberatura	NO (vedi parco Rossi)
Pavimentazione	SI

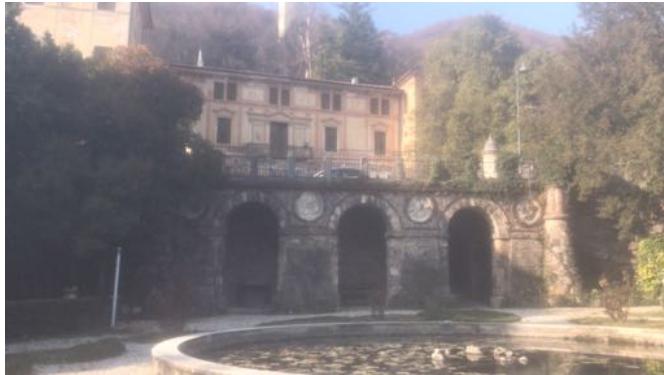
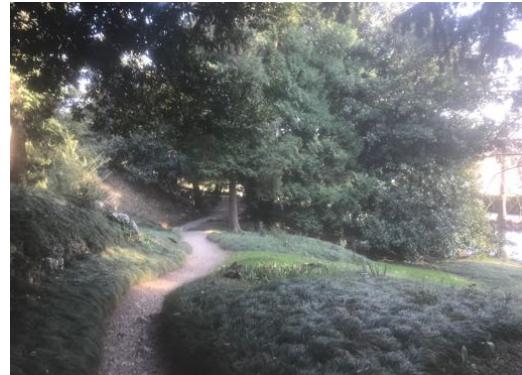
Parco Rossi (parco per tutti)

Grado di frequentazione	elevato
Recinzione area	SI da Villa Rossi parte alta
Lampioni - illuminazione	SI
Videosorveglianza	-
Alberature	SI

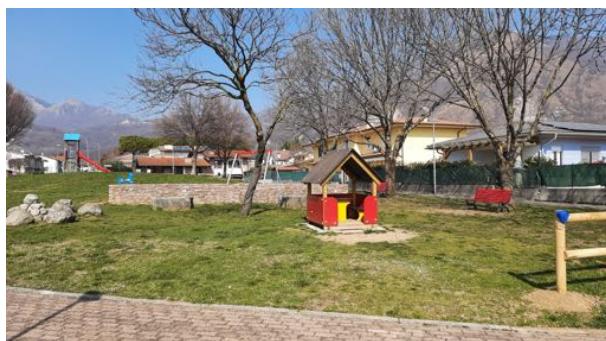
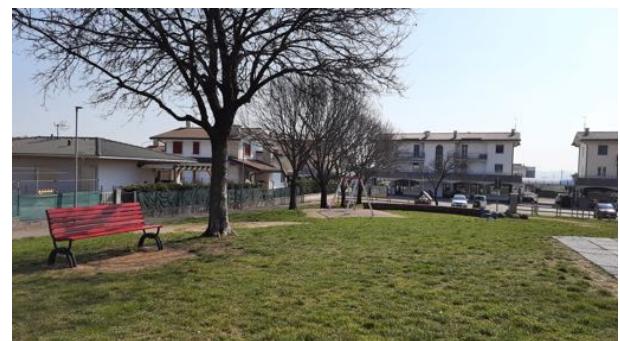
Parco del Donatore

Grado di frequentazione	alto
Recinzione area	SI (parziale)
Lampioni - illuminazione	SI
Videosorveglianza	NO
Alberature	SI

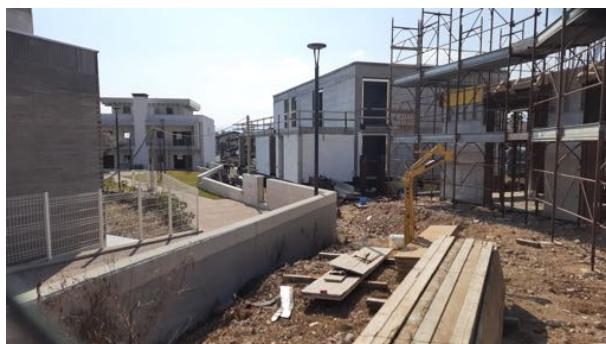
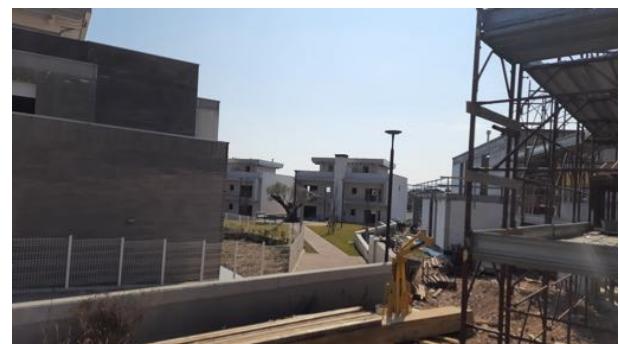
Giardino pubblico

Grado di frequentazione	medio
Recinzione area	Lavori in corso (area chiusa attualmente)
Lampioni - illuminazione	SI
Videosorveglianza	NO
Alberature	SI (1)

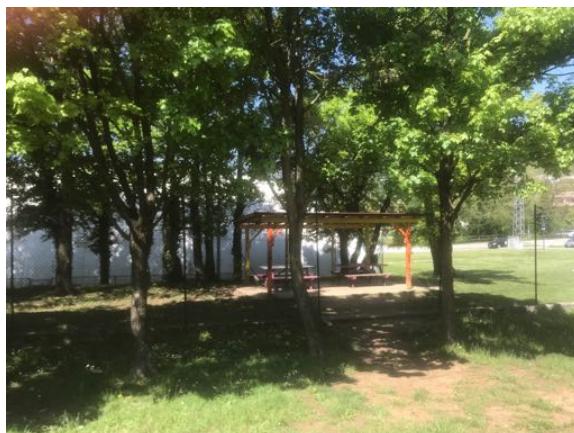
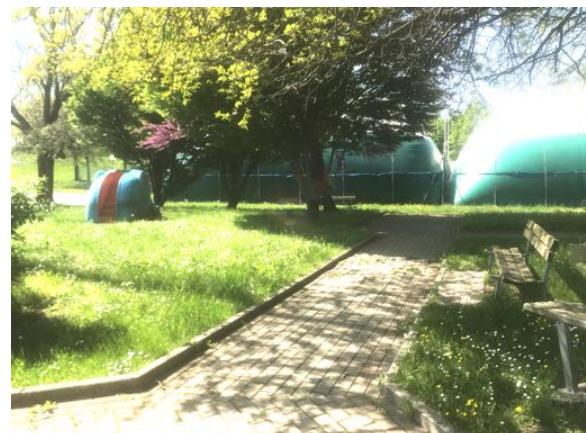
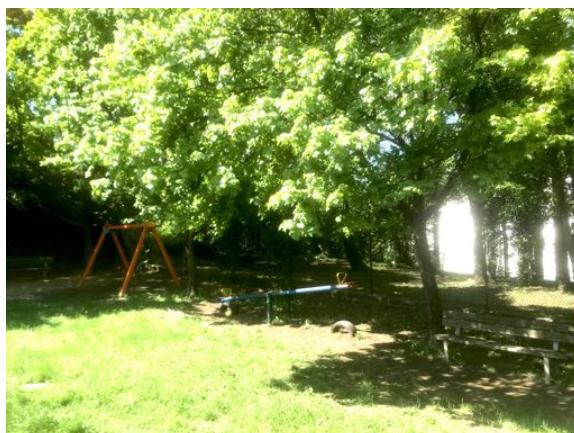
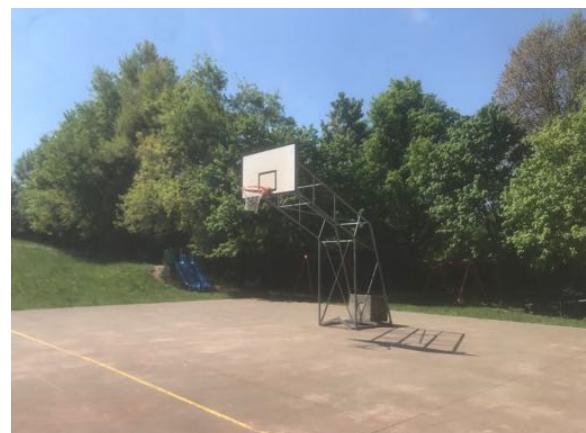
Parco via del Grumo

Grado di frequentazione	Alto - scuola
Recinzione area	NO
Lampioni - illuminazione	SI
Videosorveglianza	
Alberature	SI

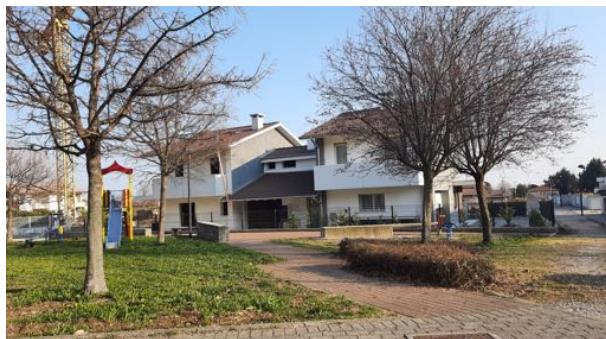
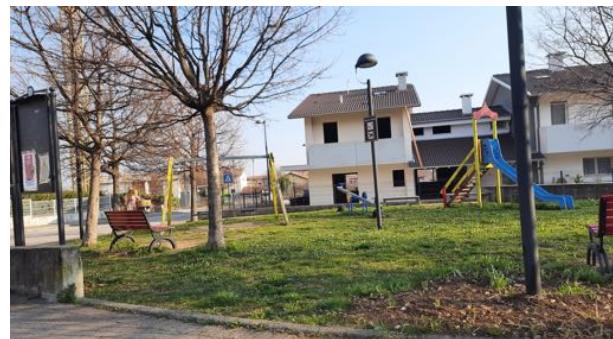
Area giochi

Grado di frequentazione	medio
Recinzione area	NO
Lampioni - illuminazione	SI
Videosorveglianza	NO
Alberature	SI

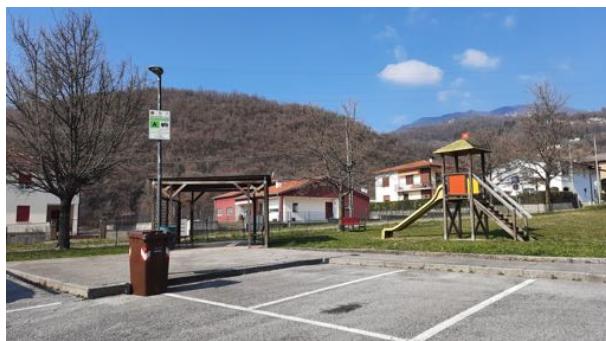
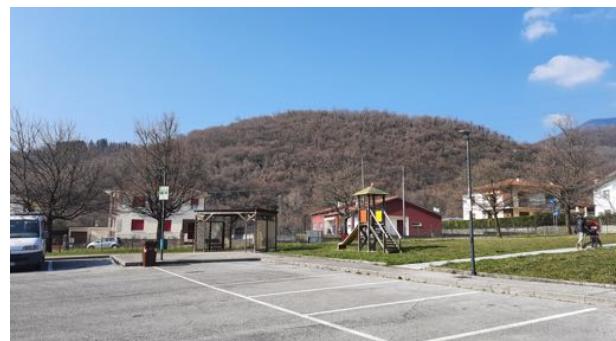
Area giochi

Superficie (mq)	mq
Grado di frequentazione	alto
Recinzione area	NO
Lampioni - illuminazione	SI
Videosorveglianza	NO
Alberature	(Da implementare)

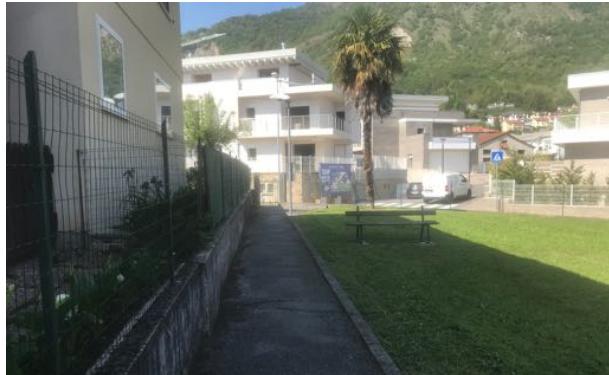
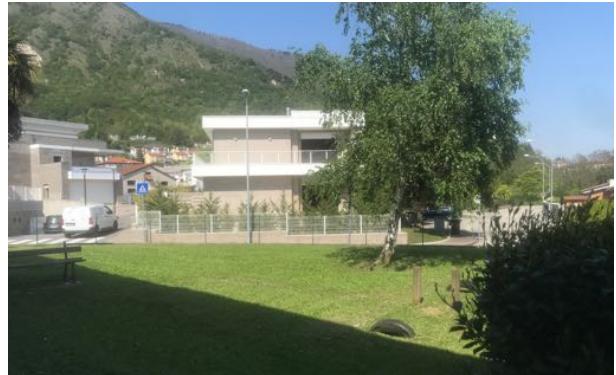
Area verde attrezzata

Grado di frequentazione	medio
Recinzione area	SI – Cancello dalla strada
Lampioni - illuminazione	SI
Videosorveglianza	NO
Alberature	scarsa

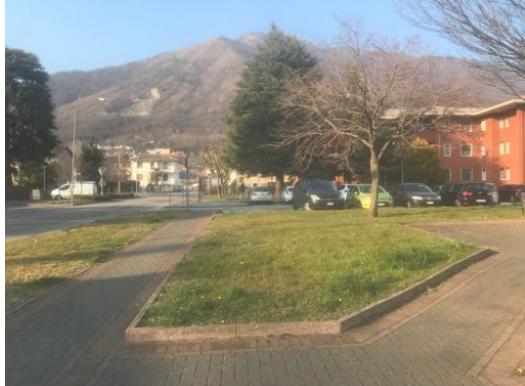
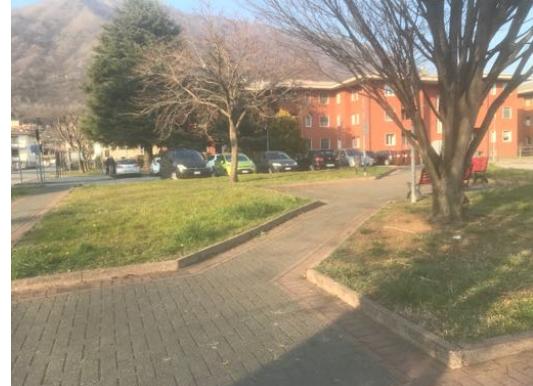
Area verde

Grado di frequentazione	Basso (area attrezzata con residenze lungo la strada)
Recinzione area	NO
Lampioni - illuminazione	SI
Videosorveglianza	NO
Alberature	SI (scarsa)

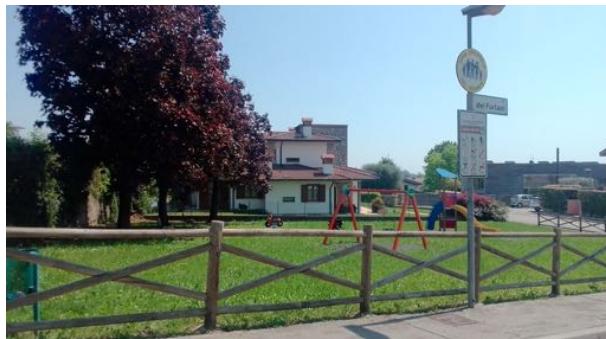
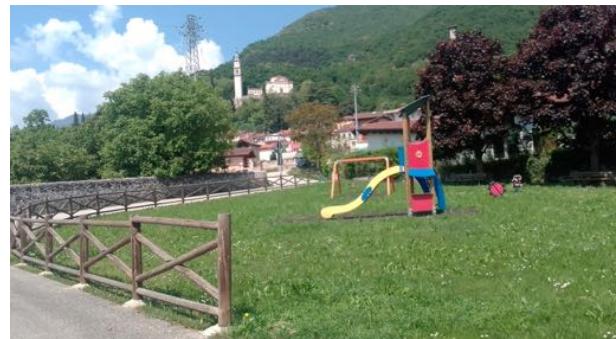
Area giochi

Superficie (mq)	
Grado di frequentazione	Medio-basso
Recinzione area	SI (parziale) lungo la strada – staccionata in legno
Lampioni - illuminazione	Stradale
Videosorveglianza	NO
Alberature	Scarsa

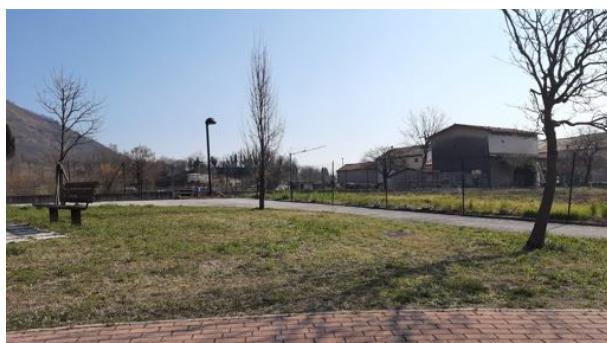
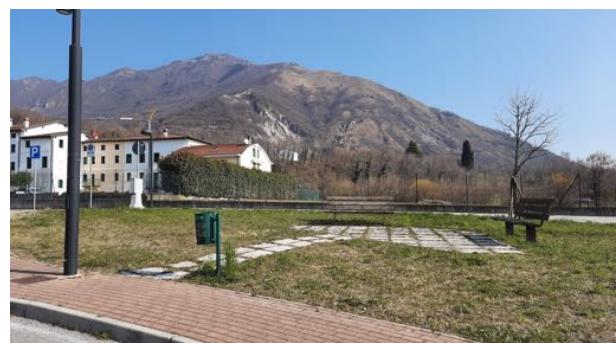
Area verde attrezzata

Indirizzo: via Timonchio (laterale), Santorso

Grado di frequentazione	Basso (area residenziale)
Recinzione area	SI
Lampioni - illuminazione	SI
Videosorveglianza	NO
Alberature	Scarsa

ubicazione stallo	Accessibile	Parz. A. (dim. stallo, segnaletica, ubicazione)	Non A. (assenza raccordi, pendenze)	ASSENTE
PARCHEGGIO		X			
FERMATA BUS					X

DIS. MOTORIA	DIS. VISIVA	ATTRAV.
VIALE ESTERNO	A / PA	PA	Assente
ACCESSO	A		
VIALE INTERNO (laterale)	PA/NA

Accessible	Non accessibile	ASSENTE
GIOCHI			X
ARREDI	CESTINI	X	
	FONTANELLE		X
	PANCHINE	X

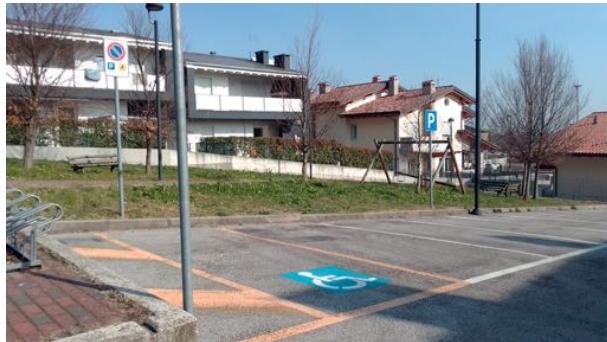
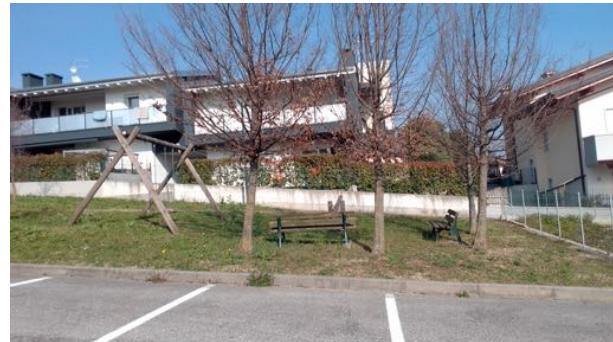
Indirizzo: Parco Giochi via Rogge, Santorso

Grado di frequentazione	medio
Recinzione area	NO
Lampioni - illuminazione	SI
Videosorveglianza	NO
Alberature	SI

ubicazione stallo	Accessibile	Parz. A. (dim. stallo, segnaletica, ubicazione)	Non A. (assenza raccordi, pendenze)	ASSENTE
PARCHEGGIO		X			
FERMATA BUS					X

ACCESSIBILITA' INTERNO/ESTERNO	DIS. MOTORIA	DIS. VISIVA	ATTRAV.
VIALE ESTERNO	PA/A	PA	A
VIALE INTERNO	PA	PA

ATTREZZATURE	Accessible	Non accessibile	ASSENTE
GIOCHI non fruibili n.2		X	
ARREDI	CESTINI n.1		X
	FONTANELLE n.1	X	
	PANCHINE n.3		X

- Parco giochi (area con pendenza).

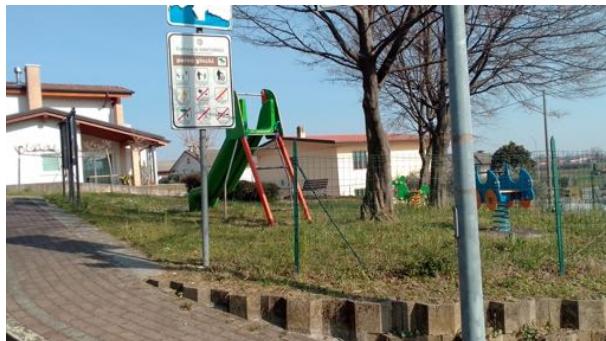
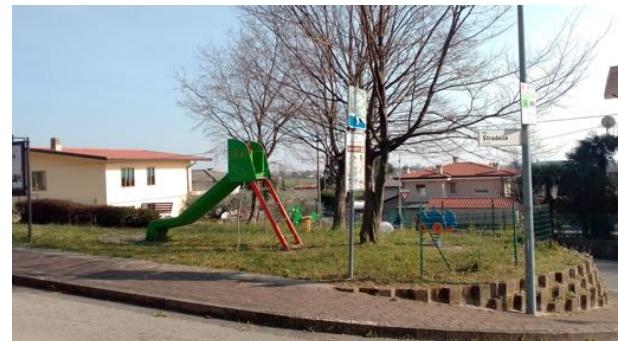
Area giochi

Indirizzo: Via Stradelle, Santorso

Grado di frequentazione	Basso
Recinzione area	NO
Lampioni - illuminazione	SI
Videosorveglianza	NO
Alberatura	SI

ubicazione stallo	Accessibile	Parz. A. (dim. stallo, segnaletica, ubicazione)	Non A. (assenza raccordi, pendenze)	ASSENTE
PARCHEGGIO					X
FERMATA BUS					X

DIS. MOTORIA	DIS. VISIVA	ATTRAV.
VIALE ESTERNO	A / PA	PA	Assente
VIALE INTERNO	assente	NO

ATTREZZATURE	Accessible	Non accessibile	ASSENTE
GIOCHI n. 3		X	
ARREDI	CESTINI n.1	X	
	FONTANELLE		X
	PANCHINE n.1	X

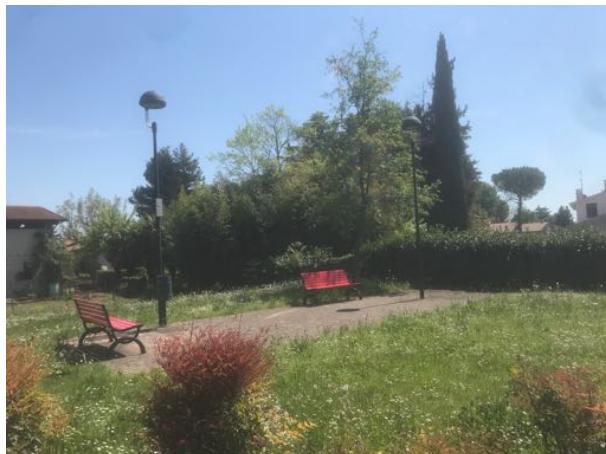
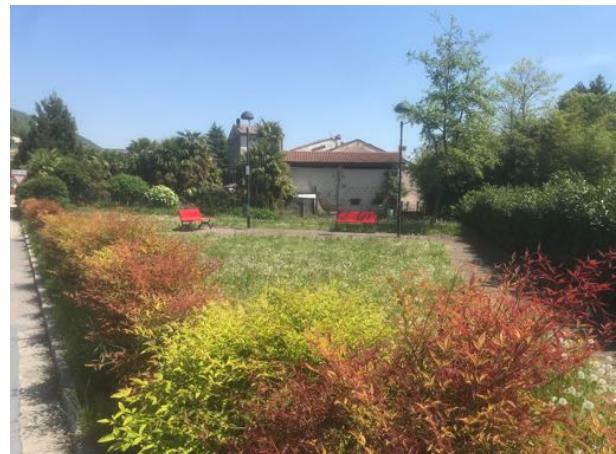
Area verde attrezzata

Indirizzo: Via De Pieri, Santorso

Grado di frequentazione	medio
Recinzione area	NO
Lampioni - illuminazione	SI
Videosorveglianza	NO
Alberature	NO

ubicazione stallo	Accessibile	Parz. A. (dim. stallo, segnaletica, ubicazione)	Non A. (assenza raccordi, pendenze)	ASSENTE
PARCHEGGIO					X
FERMATA BUS					X

DIS. MOTORIA	DIS. VISIVA	ATTRAV.
VIALE ESTERNO (ciclabile)	PA	PA	Assente
VIALE INTERNO	assente	NO

Accessible	Non accessibile	ASSENTE
GIOCHI			X
ARREDI	CESTINI n.2	X	
	FONTANELLE n.		X
	PANCHINE n.2	X

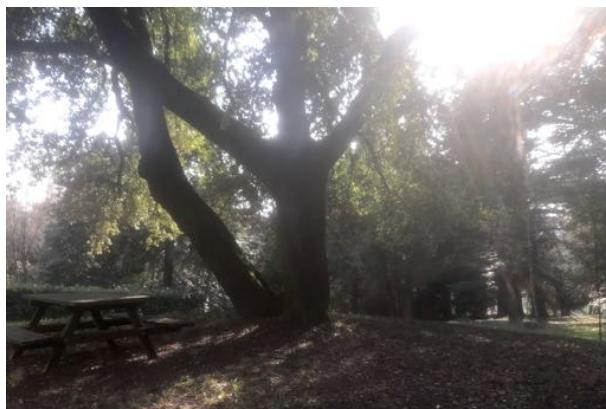
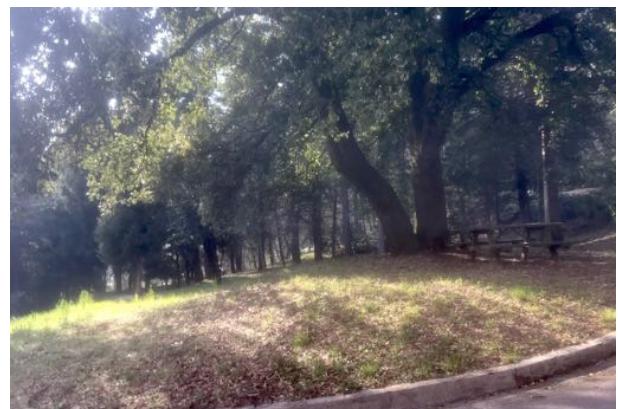
Parco Villa Miani

Indirizzo: Via Lesina di Sopra, Santorso

Grado di frequentazione	Basso-medio
Recinzione area	SI accesso principale
Lampioni - illuminazione	SI stradali
Videosorveglianza	
Alberature	SI

ubicazione stallo	Accessibile	Parz. A. (dim. stallo, segnaletica, ubicazione)	Non A. (assenza raccordi, pendenze)	ASSENTE
PARCHEGGIO			Villa PA/A		
FERMATA BUS					X

DIS. MOTORIA	DIS. VISIVA	ATTRAV.
VIALE ESTERNO (villa Miani)	NA	NO	Assente
VIALE INTERNO	assente	NO

Accessible	Non accessibile	ASSENTE
GIOCHI fruibili n.			X
ARREDI	CESTINI n.	X	
	FONTANELLE n.		X
	PANCHINE n.	X	
VILLA PT con rampa	X

- Bosco con alberatura fitta (area con pendenza e percorribilità limitata).

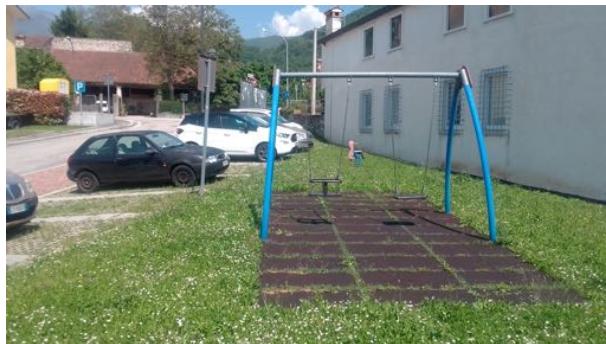
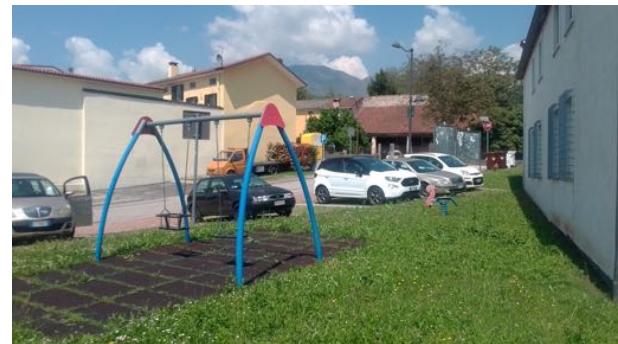
Area verde attrezzata

Indirizzo: Via Della Stamperia, Santorso

Grado di frequentazione	medio
Recinzione area	NO – solo siepe
Lampioni - illuminazione	SI
Videosorveglianza	NO
Alberature	SI
