COMUNE di SANTORSO - VI

P E B A

Piano per l'**E**liminazione delle **B**arriere **A**rchitettoniche

1 - RELAZIONE

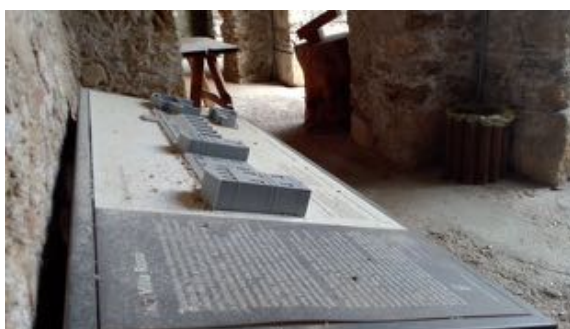
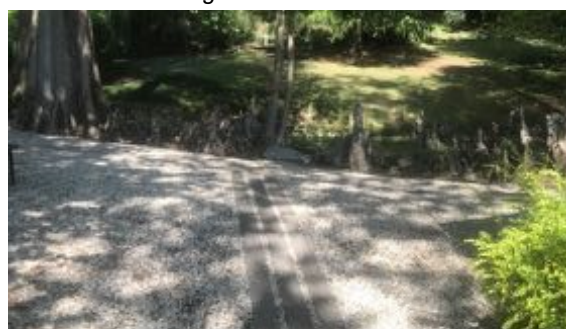
Parco di Villa Rossi: linee guida e mappa tattile

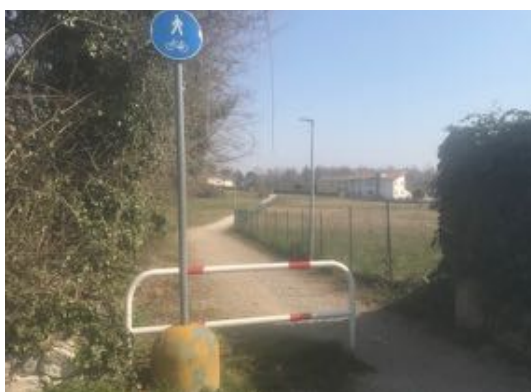
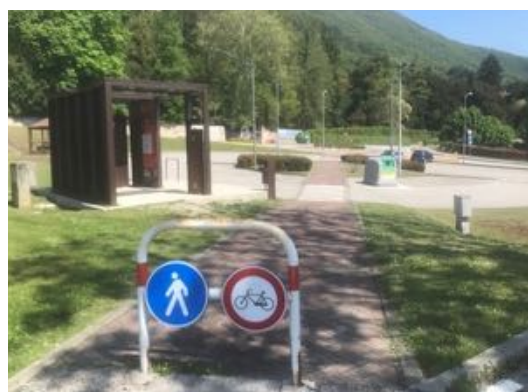
Percorsi ciclopeditoni (permeabilità e pavimentazione da migliorare in alcuni percorsi)

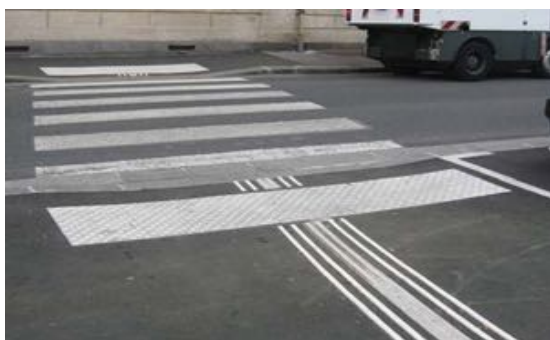
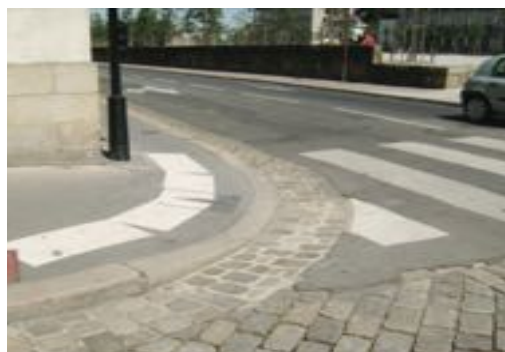
Es. attraversamento marciapiede con contrasto cromatico e strisce tattili bianche

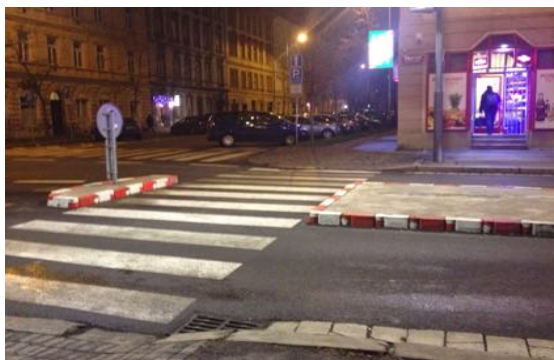
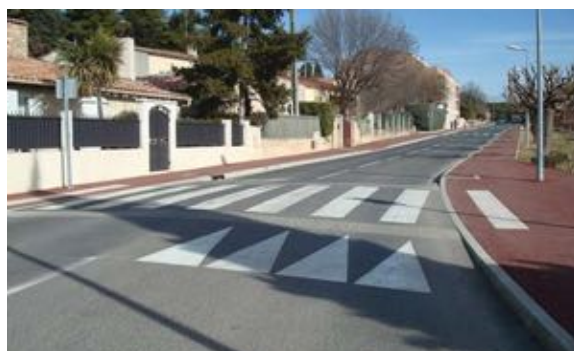
Attraversamento con "isola salvagente" e attraversamento rialzato

- Rialzo dell'attraversamento; l'intervento di sopraelevazione dell'attraversamento (o la posa di rallentatori di velocità) può essere realizzato solo nelle strade comunali e necessita comunque di una preavutazione del contesto e dell'eventuale disagio per i passeggeri di autobus o i mezzi di soccorso. L'intervento di sopraelevazione della piattaforma stradale è consigliato nelle zone molto frequentate dai pedoni (scuole, centro storico, zone residenziali).

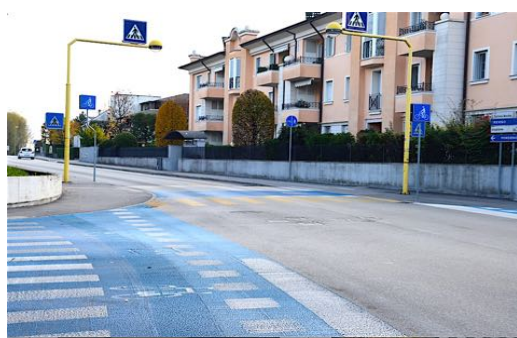
La colorazione blu del fondo stradale da continuità al percorso e visibilità all'incrocio.
L'illuminazione notturna segnala la presenza del pedone e rallenta le autovetture.

Attraversamento colorato con continuità percorso
